Cliente  
**CARBUY AUTOMOTIVE BUSINESS LTDA**

| PLACA | CHASSI | CHASSI BIN | MARCA/MODELO |
|---|---|---|---|
| | | | <b>FORD KA SE 10 SD C</b> |
| <b>2019</b> | <b>2020</b> | | |

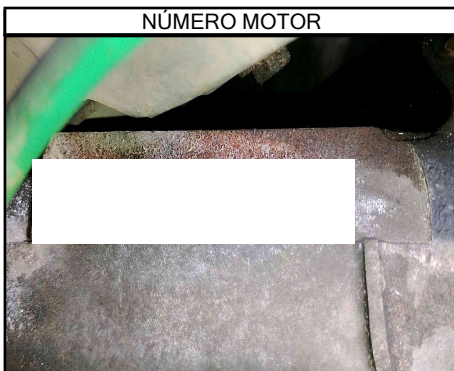
NÚMERO MOTOR

| NÚMERO DO MOTOR | | <b>ESTADO INICIAL DE CORROSÃO</b> |

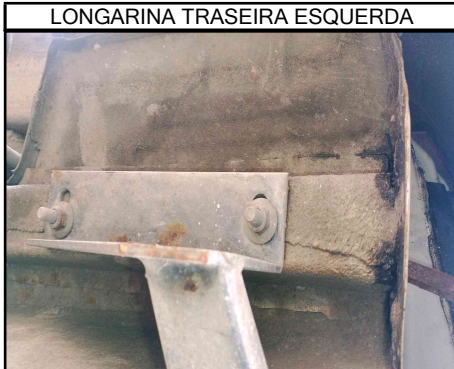
| LONGARINA TRASEIRA ESQUERDA | | <b>DANIFICADO</b> |

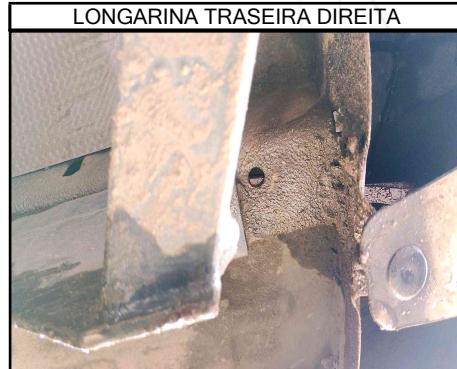
| LONGARINA TRASEIRA DIREITA | | <b>DANIFICADO</b> |

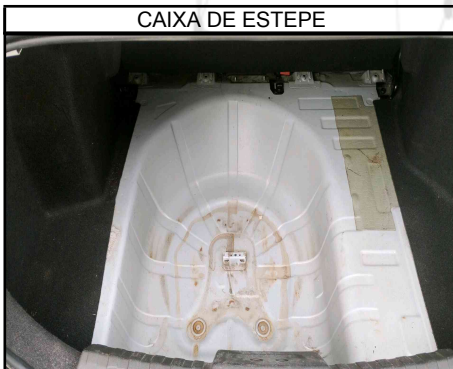
| CAIXA DE ESTEPE | | REPARADO |

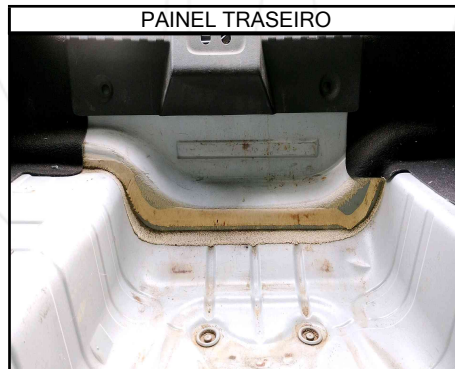
**AIR BAG NÃO AVALIADO, CAIXA DE AR/SOLEIRA DIREITA DANIFICADO(A), CAIXA DE ESTEPE REPARADO(A), CAIXAS DE RODA DIANTEIRAS (DIR/ESQ) DANIFICADO(A), LONGARINAS TRASEIRAS (DIR/ESQ) DANIFICADO(A), NÚMERO MOTOR ESTADO INICIAL DE CORROSÃO, PAINEL DIANTEIRO SUPERIOR REPARADO(A), PAINEL TRASEIRO DANIFICADO(A)**

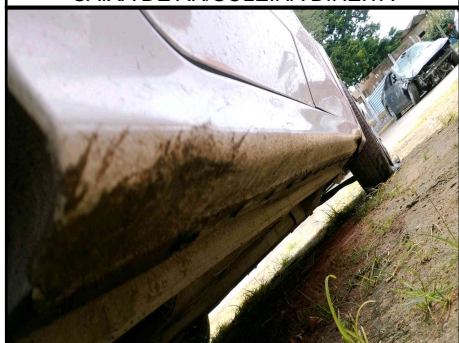
CAIXA DE AR/SOLEIRA DIREITA

| CAIXA DE AR DIREITA | | DANIFICADO(A) |

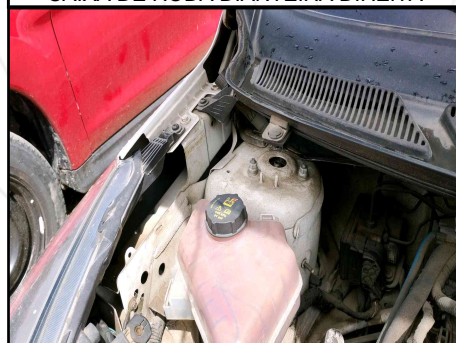
| CAIXA DE RODA DIANTEIRA DIREITA | | DANIFICADO(A) |

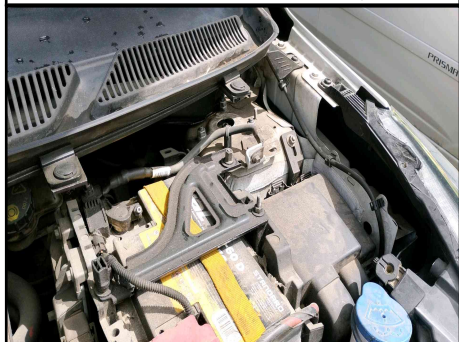
| CAIXA DE RODA DIANTEIRA ESQUERDA | | DANIFICADO(A) |

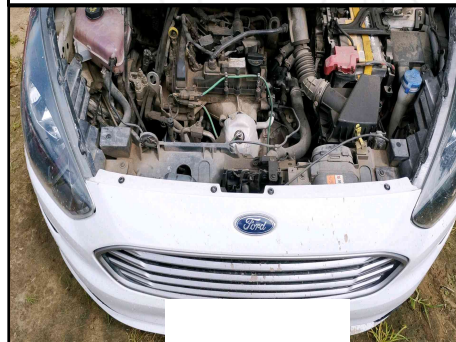
| PAINEL DIANTEIRO SUPERIOR | | REPARADO(A) |
