Cliente  
**CARBUY AUTOMOTIVE BUSINESS LTDA**

| <b>RTK0G07</b> | <b>93XGTGK1WPCN04084</b> | <b>93XGTGK1WPCN04084</b> | <b>MITSUBISHI ECLIPSE CR</b> |
| <b>2022</b> | <b>2023</b> | <b>4B40JM7310</b> | <b>4B40JM7310</b> |

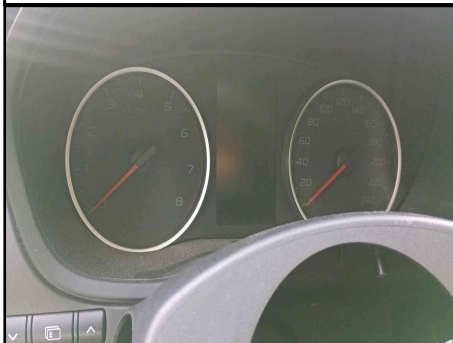
HODÔMETRO

| <b>GASOLINA</b> | | | <b>INACESSÍVEL</b> |

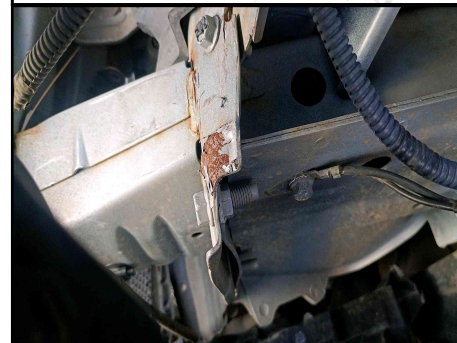
| LONGARINA DIANTEIRA ESQUERDA | | DANIFICADO(A) |

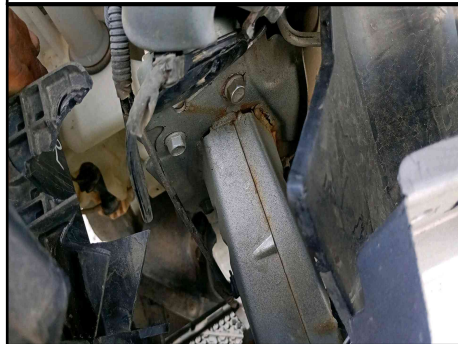
| LONGARINA DIANTEIRA DIREITA | | DANIFICADO(A) |

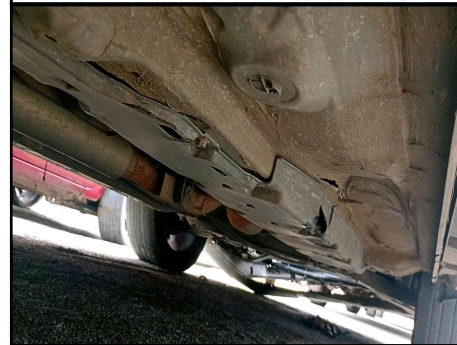
| ASSOALHO CENTRAL DIREITO | | DANIFICADO(A) |

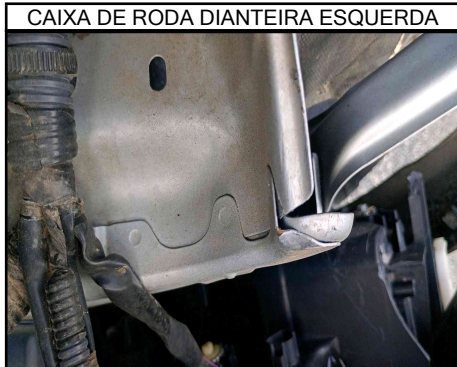
| CAIXA DE RODA DIANTEIRA ESQUERDA | | DANIFICADO(A) |

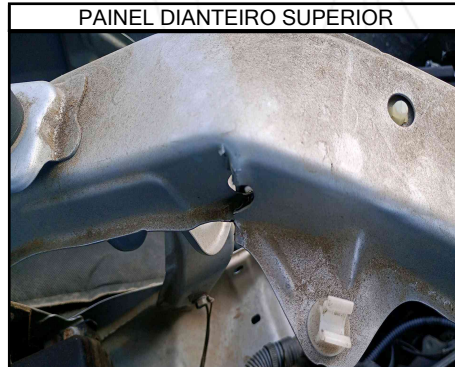
| PAINEL DIANTEIRO SUPERIOR | | DANIFICADO(A) |
