Cliente  
**CARBUY AUTOMOTIVE BUSINESS LTDA**

**DADOS DO VEÍCULO**

| ANO FABRICAÇÃO | ANO MODELO | MOTOR BIN | VOLKSWAGEN GOL 10 GIV | |

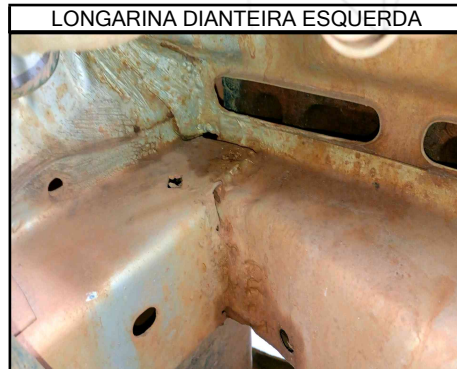
| LONGARINA DIANTEIRA ESQUERDA | | DANIFICADO(A) |

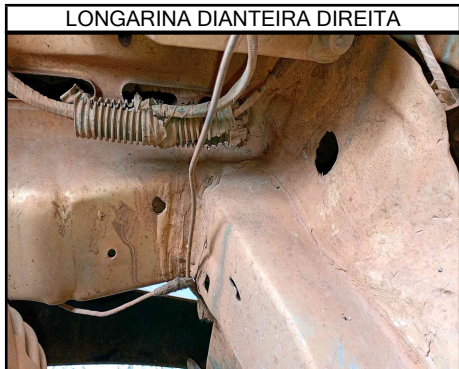
| LONGARINA DIANTEIRA DIREITA | | DANIFICADO(A) |

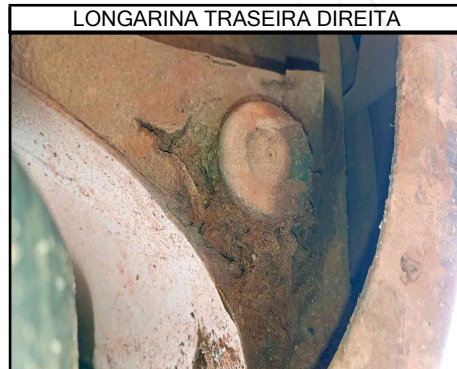
| LONGARINA TRASEIRA DIREITA | | DANIFICADO |

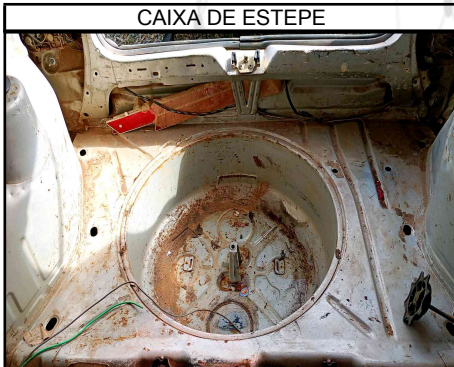
| CAIXA DE ESTEPE | | DANIFICADO |

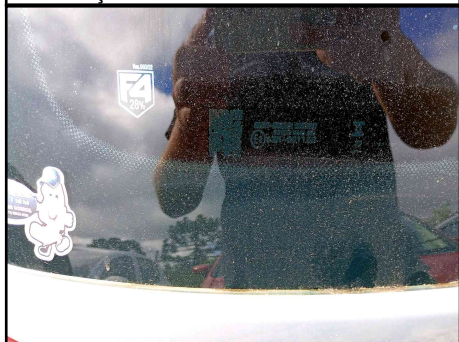
GRAVAÇÃO VIDRO TAMPA PORTA MALAS

| GRAVAÇÃO DO VIGIA TRASEIRO | | SEM GRAVAÇÃO |

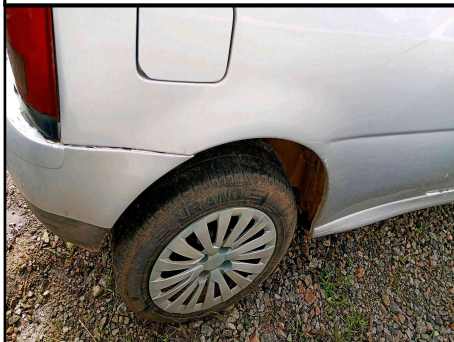
| CAIXA DE RODA TRASEIRA DIREITA | | DANIFICADO(A) |

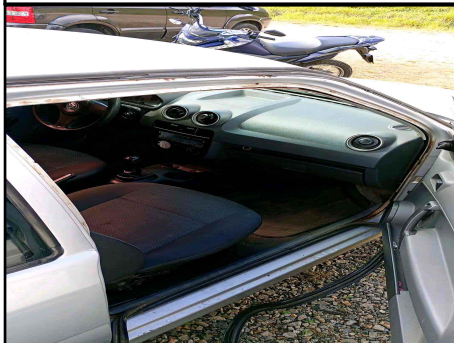
| COLUNA A DIREITA | | DANIFICADO(A) |

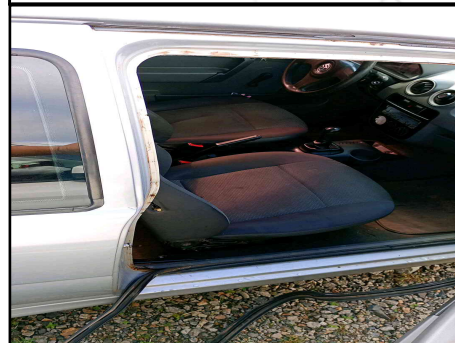
| COLUNA CENTRAL DIREITA | | DANIFICADO(A) |

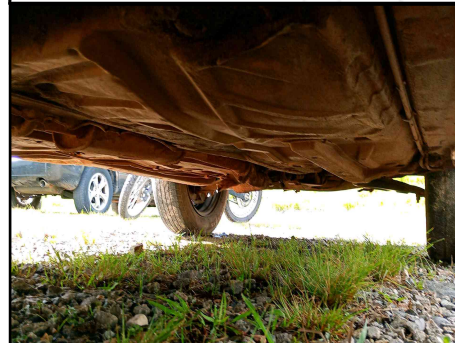
| ASSOALHO CENTRAL DIREITO | | DANIFICADO(A) |

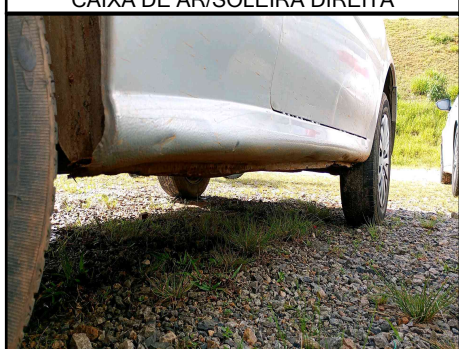
CAIXA DE AR/SOLEIRA DIREITA

| CAIXA DE AR DIREITA | | DANIFICADO(A) |

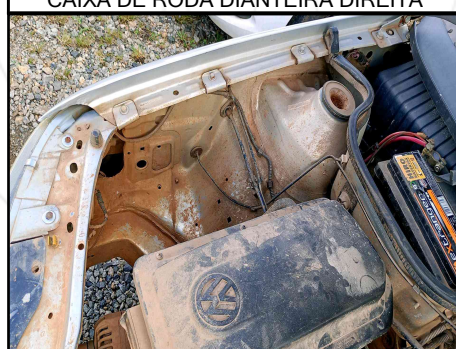
| CAIXA DE RODA DIANTEIRA DIREITA | | DANIFICADO(A) |

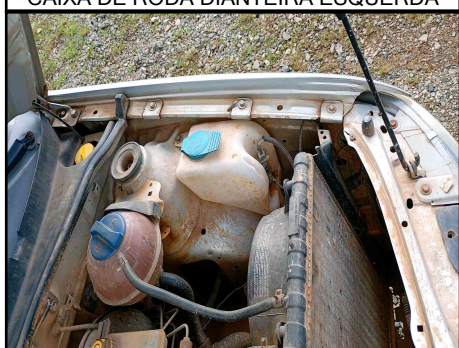
| CAIXA DE RODA DIANTEIRA ESQUERDA | | DANIFICADO(A) |

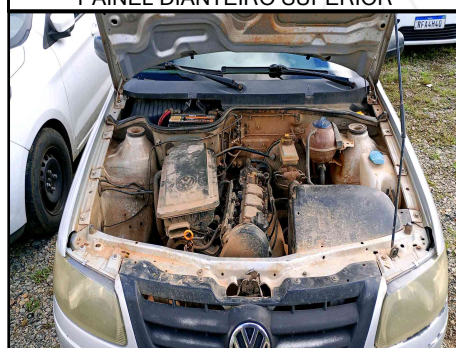
| PAINEL DIANTEIRO SUPERIOR | | DANIFICADO(A) |

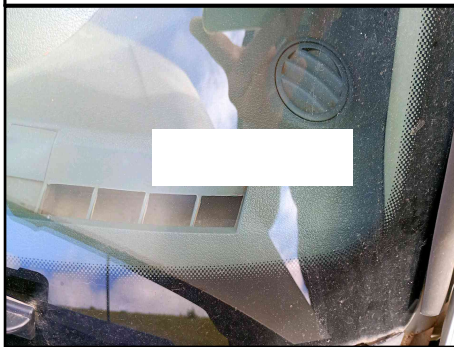
GRAVAÇÃO VIDRO PARABRISA

| GRAVAÇÃO DO VIDRO DO PARA-BRISA | | SEM GRAVAÇÃO |

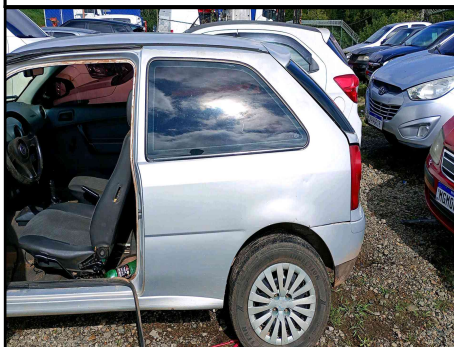
| COLUNA C ESQUERDA | | DANIFICADO(A) |

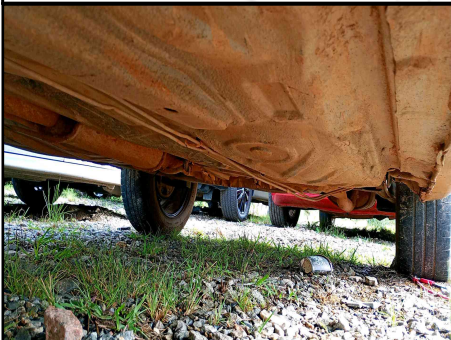
| ASSOALHO CENTRAL ESQUERDO | | DANIFICADO(A) |

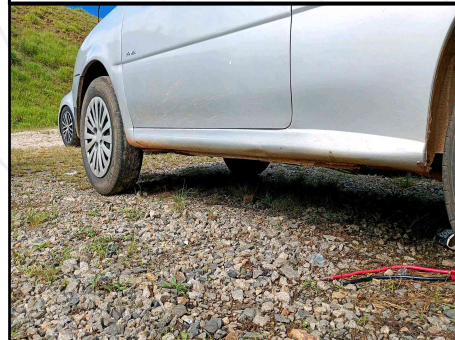
CAIXA DE AR/ SOLEIRA ESQUERDA

| CAIXA DE AR ESQUERDA | | DANIFICADO(A) |

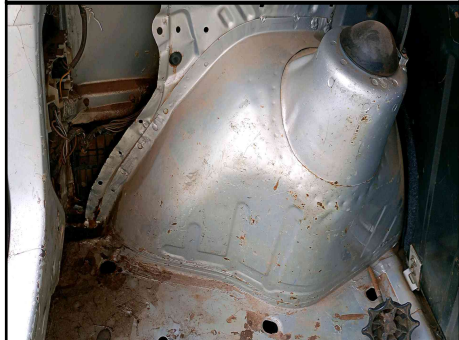
| CAIXA DE RODA TRASEIRA ESQUERDA | | DANIFICADO(A) |
