Cliente  
**BANCO BRADESCO FINANCIAMENTOS S.A.**

**DADOS DO VEÍCULO**

| PLACA | CHASSI | CHASSI BIN | MARCA/MODELO |
|---|---|---|---|
| | | | <b>CHEVROLET ONIX 10MT</b> |

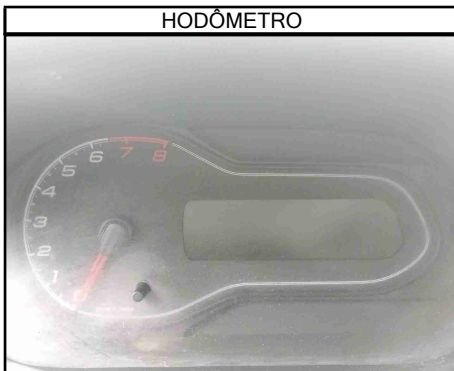
TETO DANIFICADO(A)  
HODÔMETRO INACESSÍVEL  
CAIXA DE ESTEPE DANIFICADO  
PAINEL TRASEIRO DANIFICADO  
LONGARINA TRASEIRA DIREITA DANIFICADO  
LONGARINA TRASEIRA ESQUERDA DANIFICADO  
ASSOALHO CENTRAL DIREITO DANIFICADO(A)  
ASSOALHO CENTRAL ESQUERDO DANIFICADO(A)  
CAIXA DE AR/ SOLEIRA ESQUERDA DANIFICADO(A)  
CAIXA DE AR/SOLEIRA DIREITA DANIFICADO(A)  
CAIXA DE RODA DIANTEIRA DIREITA DANIFICADO(A)  
CAIXA DE RODA DIANTEIRA ESQUERDA DANIFICADO(A)  
LONGARINA DIANTEIRA DIREITA DANIFICADO(A)  
PAINEL DIANTEIRO SUPERIOR DANIFICADO(A)  
VIDRO DIANTEIRO ESQUERDO COM NUMERAÇÃO DIVERGENTE DO SEQUENCIAL DO CHASSI

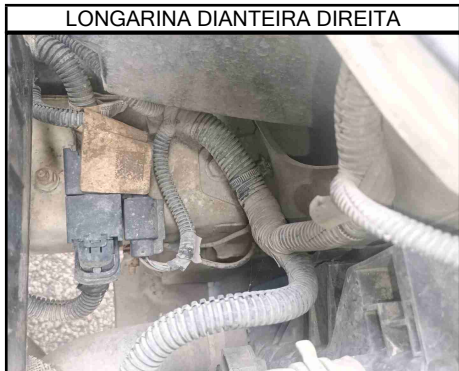
| LONGARINA DIANTEIRA DIREITA | ⚠ | DANIFICADO(A) |

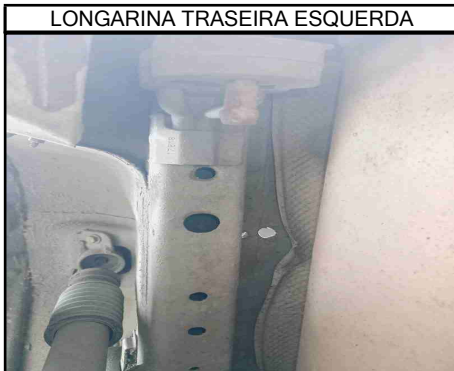
| LONGARINA TRASEIRA ESQUERDA | ⚠ | DANIFICADO |

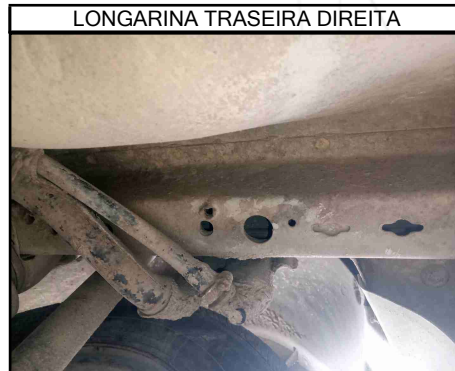
| LONGARINA TRASEIRA DIREITA | ⚠ | DANIFICADO |

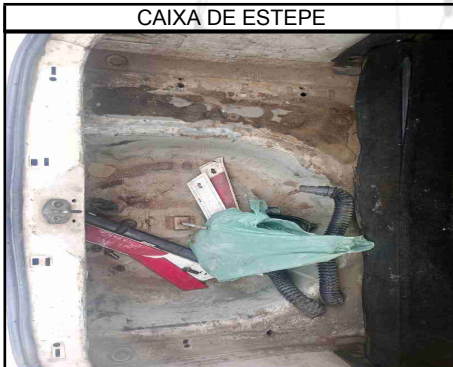
| CAIXA DE ESTEPE | | DANIFICADO |

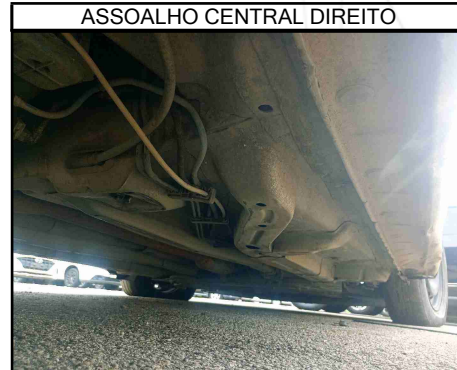
| ASSOALHO CENTRAL DIREITO | | DANIFICADO(A) |

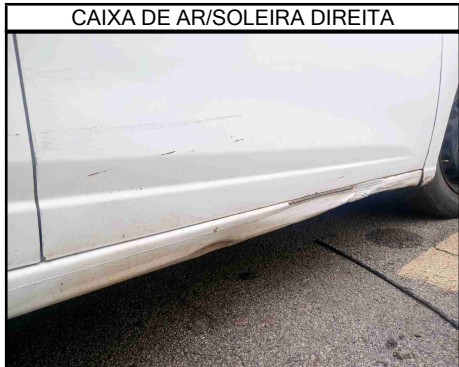
CAIXA DE AR/SOLEIRA DIREITA

| CAIXA DE AR DIREITA | | DANIFICADO(A) |

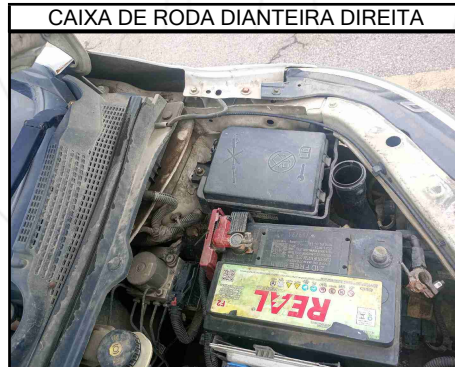
| CAIXA DE RODA DIANTEIRA DIREITA | | DANIFICADO(A) |

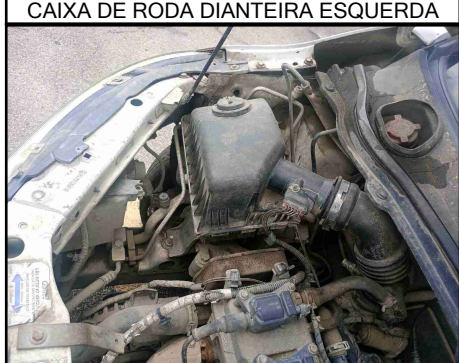
| CAIXA DE RODA DIANTEIRA ESQUERDA | | DANIFICADO(A) |

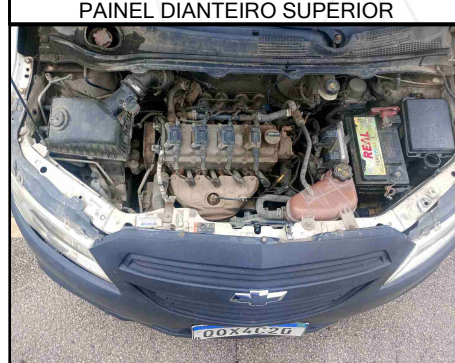
| PAINEL DIANTEIRO SUPERIOR | | DANIFICADO(A) |

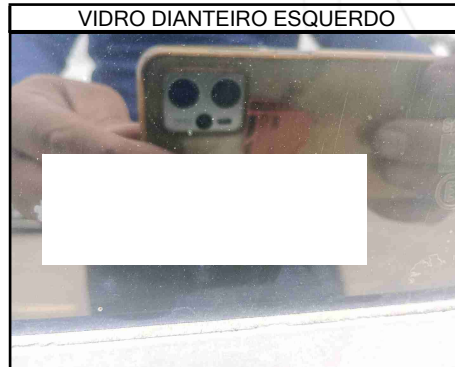
| GRAVAÇÃO DO VIDRO DIANTEIRO ESQUERDO | ⚠ | COM NUMERAÇÃO DIVERGENTE DO SEQUENCIAL DO CHASSI |

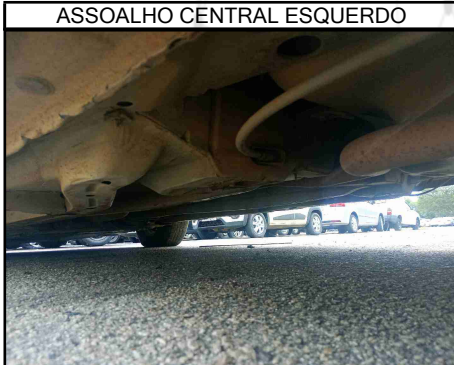
**ASSOALHO CENTRAL ESQUERDO**

| ASSOALHO CENTRAL ESQUERDO | | DANIFICADO(A) |

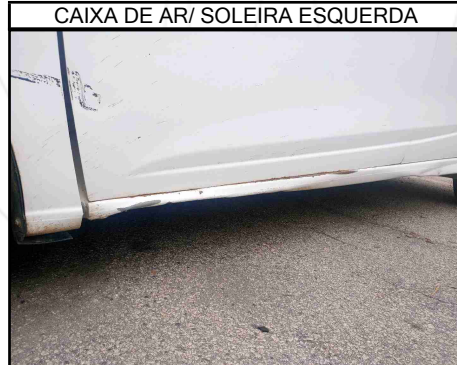
**CAIXA DE AR/ SOLEIRA ESQUERDA**

| CAIXA DE AR ESQUERDA | | DANIFICADO(A) |
