Cliente
CARBUY AUTOMOTIVE BUSINESS LTDA

DADOS DO VEÍCULO

PLACA	CHASSI	CHASSI BIN	MARCA/MODELO	
			CHEVROLET ONIX 1.0MT	
ANO FABRICAÇÃO	ANO MODELO	MOTOR BIN	MOTOR OBSERVADO	COR
2017	2018		LT	PRETA
COMBUSTÍVEL			KILOMETRAGEM	RENAVAM
ALCO/GASOL			167705	
CIDADE VISTORIA	ESTADO VISTORIA	UF VISTORIA	PATIO VISTORIA	
CAMAÇARI	BA	BA

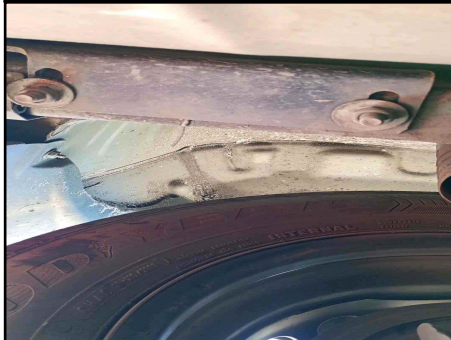
ASSOALHO CENTRAL DIREITO DANIFICADO
ASSOALHO CENTRAL ESQUERDO DANIFICADO
CAIXA DE AR/ SOLEIRA ESQUERDA DANIFICADO
PAINEL DIANTEIRO SUPERIOR DANIFICADO
LONGARINA TRASEIRA DIREITA DANIFICADO
LONGARINA TRASEIRA ESQUERDA DANIFICADO
VEÍCULO COM ENGATE
CONSTA REGISTROS DE VENDA DIRETA

LONGARINA TRASEIRA DIREITA	 	DANIFICADO
LONGARINA TRASEIRA ESQUERDA	 	DANIFICADO
LONGARINA DIANTEIRA DIREITA	 	
LONGARINA DIANTEIRA ESQUERDA

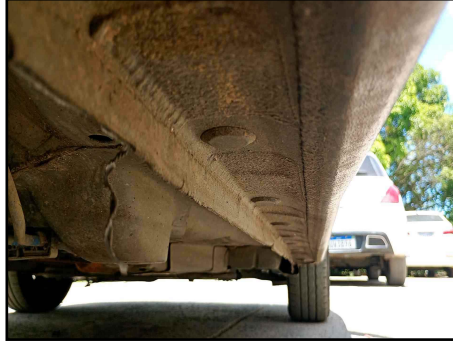
CAIXA DE AR/SOLEIRA DIREITA

DANIFICADO(A)
CAIXA DE AR DIREITA

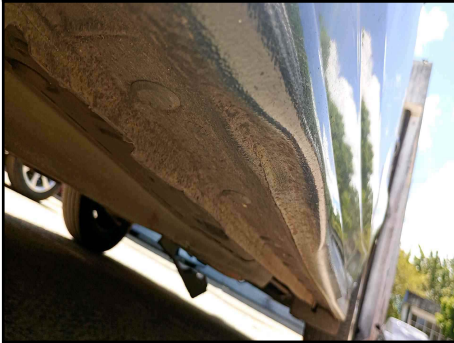
CAIXA DE AR/ SOLEIRA ESQUERDA

DANIFICADO(A)
CAIXA DE AR ESQUERDA

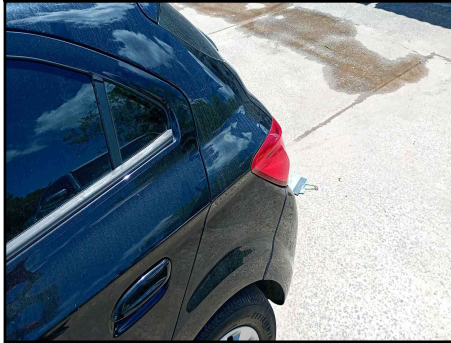
DANIFICADO(A)
CAIXA DE RODA TRASEIRA ESQUERDA
