Cliente: **CARBUY AUTOMOTIVE BUSINESS LTDA**CPF / CNPJ: **35.626.178/0001-27**Dt. Pedido: **14/08/2026**Dt. Vistoria: **15/08/2026**Dt. Baixa: **18/08/2026**Local: **VIP LEILÕES (SP)**

Placa: **FKH1B50** Marca: **HONDA** Modelo: **CB 300 (R FLEX (STD))** Cód. Molicar: **01907204-1**  
Chassi: **9C2NC4910FR107893** Motor: **NC49E1F107893** Cor: **Branca** Portas: Ano/Modelo: **2015 / 2015**  
Chassi BIN: **9C2NC4910FR107893** Motor BIN: **NC49E1F107893** Cor BIN: **BRANCA** Combustível BIN: **ALCOOL/GASOLINA**  
Câmbio: Combustível: **Gasolina/Etanol** Renavam: **01063809336** KM: **Digital N/V** Cód. Fipe: **811098-0**

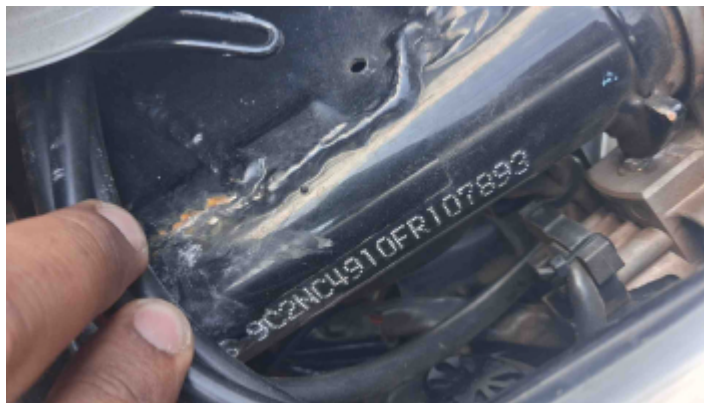
1.2.1 - Dentro dos padrões habituais do fabricante, não apresentado anormalidade.

Foto da gravação do chassi : 9C2NC4910FR107893

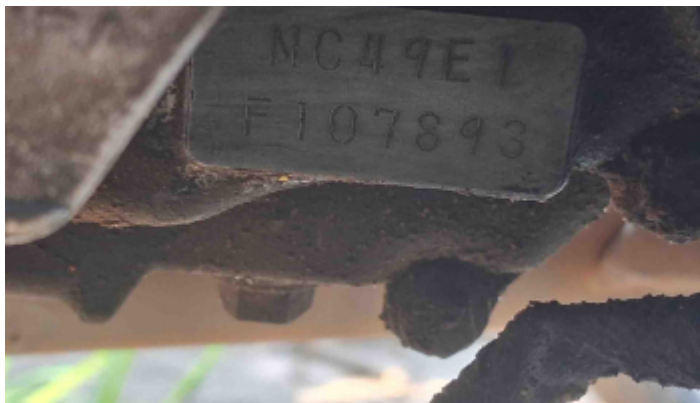
4.2.1 - Dentro dos padrões habituais do fabricante, não apresentado anormalidade.

Foto do número do motor : NC49E1F107893

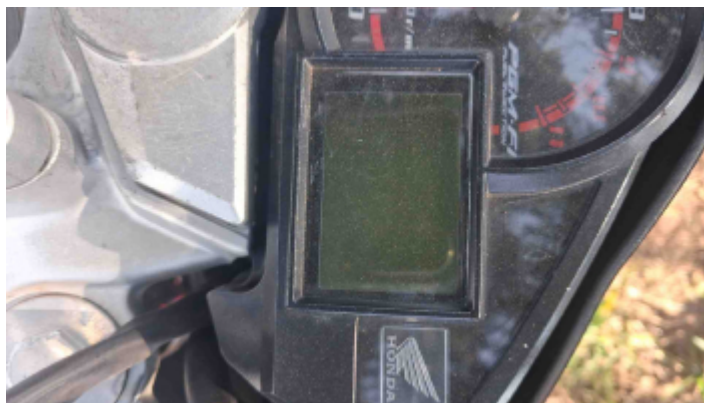
**NÃO FOI POSSÍVEL COLETAR A QUILOMETRAGEM, VEÍCULO NÃO LIGA O CONTATO.**  
**TANQUE,CARENAGEM FRONTAL,AVARIADOS.**

Foto do odômetro

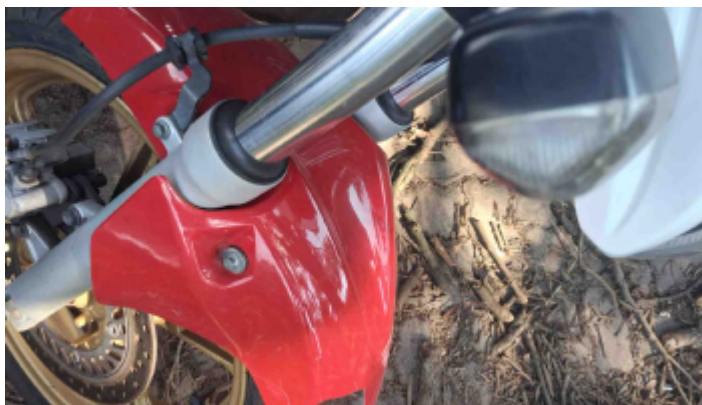
Foto Avaria Carenagem Frontal

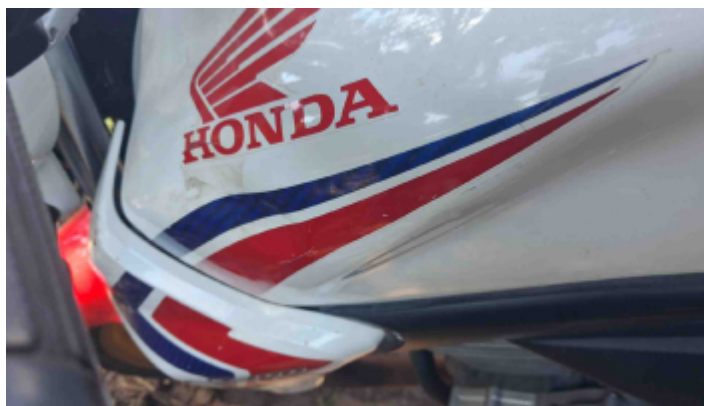
Foto Avaria Tanque
