Cliente
BANCO BRADESCO FINANCIAMENTOS S

PLACA	CHASSI	CHASSI BIN	MARCA/MODELO	
			FORD KA SE PLUS 10 SD	
ANO FABRICAÇÃO	ANO MODELO	MOTOR BIN	MOTOR OBSERVADO	COR
2020	2021		C	BRANCA
COMBUSTÍVEL			KILOMETRAGEM	RENAVAM
ALCOOL/GASOLINA			INACESSÍVEL	
CIDADE VISTORIA	ESTADO VISTORIA	UF VISTORIA	PATIO VISTORIA	
PAULISTA	PE	PE

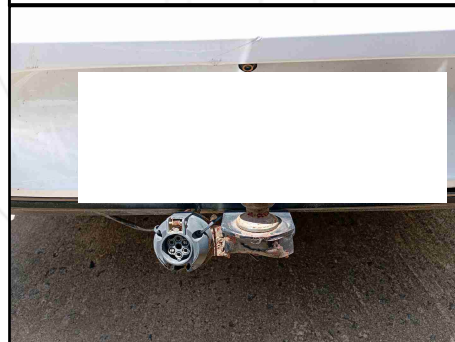
PLACA TRASEIRA	 	DANIFICADO(A)
PLACA DIANTEIRA	 	
ETIQUETA ETA DO MOTOR	 	
ETIQUETA ETA DA COLUNA	 	
ETIQUETA ETA DO ASSOALHO	 	AUSENTE
NÚMERO DO MOTOR	 	
NÚMERO DO CHASSI	 	
GRAVAÇÃO DO VIGIA TRASEIRO	 	
GRAVAÇÃO DO VIDRO TRASEIRO DIREITO

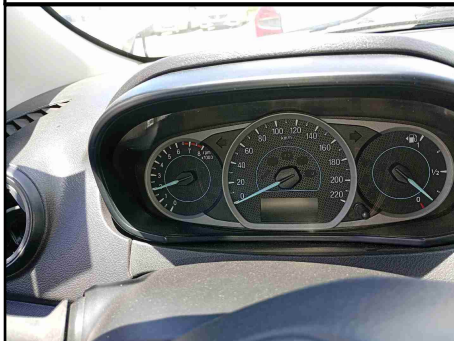
HODÔMETRO INACESSÍVEL
 PLACA TRASEIRA DANIFICADO(A)
 CAIXA DE ESTEPE DANIFICADO
 ASSOALHO CENTRAL DIREITO DANIFICADO(A)
 ASSOALHO CENTRAL ESQUERDO DANIFICADO(A)
 CAIXA DE AR/ SOLEIRA ESQUERDA DANIFICADO(A)
 CAIXA DE AR/SOLEIRA DIREITA DANIFICADO(A)
 CAIXA DE RODA TRASEIRA DIREITA DANIFICADO(A)
 COLUNA CENTRAL ESQUERDA DANIFICADO(A)
 LONGARINA TRASEIRA DIREITA DANIFICADO
 LONGARINA TRASEIRA ESQUERDA DANIFICADO
 GRAVAÇÃO VIDRO PARABRISA SEM GRAVÇÃO
 GRAVAÇÃO VIDRO DIANTEIRO DIREITO DANIFICADO(A)

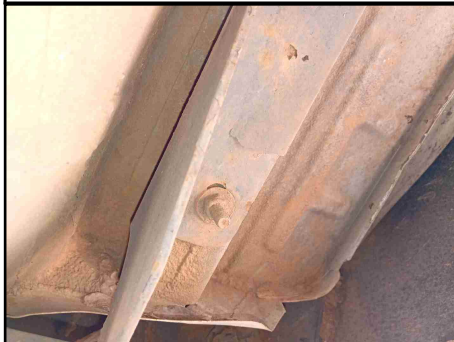
LONGARINA TRASEIRA DIREITA	 	DANIFICADO
LONGARINA TRASEIRA ESQUERDA	 	DANIFICADO
LONGARINA DIANTEIRA DIREITA	 	
LONGARINA DIANTEIRA ESQUERDA

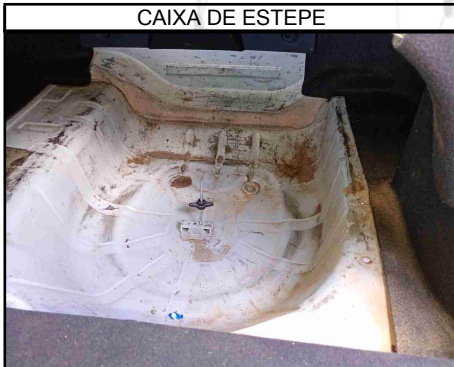
CAIXA DE ESTEPE

DANIFICADO
PAINEL TRASEIRO

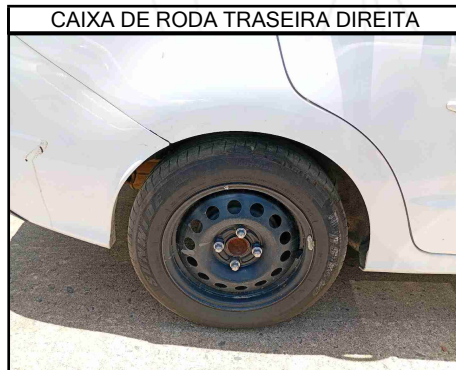
CAIXA DE RODA TRASEIRA DIREITA

DANIFICADO(A)
ASSOALHO CENTRAL DIREITO

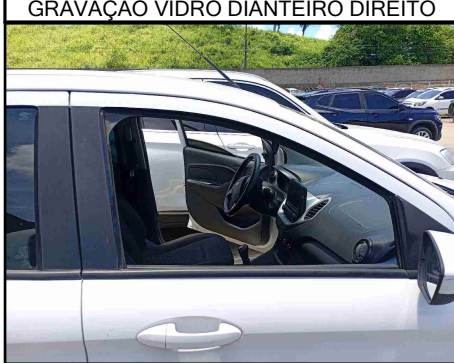
GRAVAÇÃO VIDRO DIANTEIRO DIREITO

GRAVAÇÃO DO VIDRO DIANTEIRO DIREITO	 	DANIFICADO(A)
GRAVAÇÃO DO VIDRO DO PARA-BRISA	 	SEM GRAVÇÃO
GRAVAÇÃO DO VIDRO DIANTEIRO ESQUERDO	 	
GRAVAÇÃO DO VIDRO TRASEIRO ESQUERDO	 	
PLAQUETA DE IDENTIFICAÇÃO

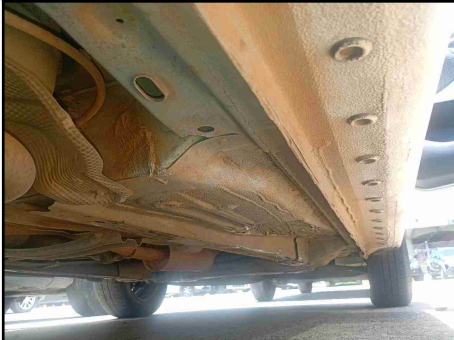
ASSOALHO CENTRAL DIREITO

DANIFICADO(A)
CAIXA DE AR DIREITA

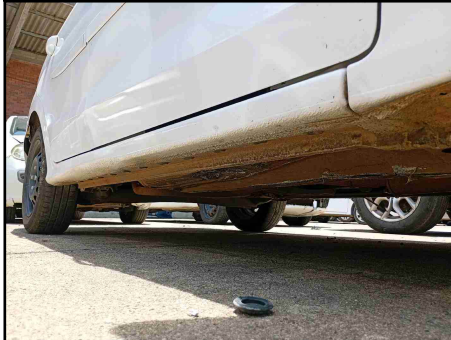
CAIXA DE AR/SOLEIRA DIREITA

DANIFICADO(A)
CAIXA DE RODA DIANTEIRA DIREITA

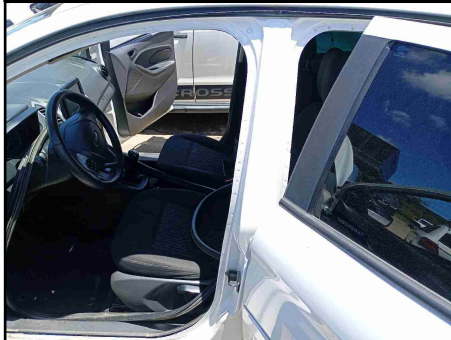
COLUNA CENTRAL ESQUERDA

DANIFICADO(A)
COLUNA C ESQUERDA

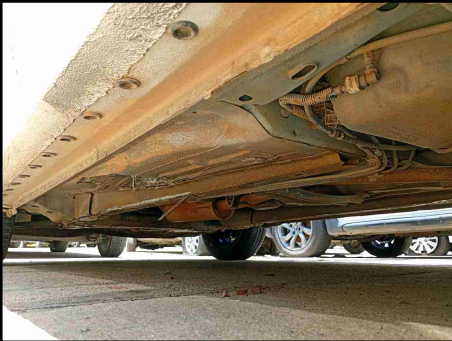
ASSOALHO CENTRAL ESQUERDO

DANIFICADO(A)
BLINDAGEM

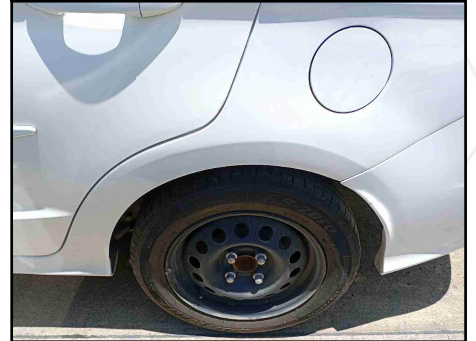
DANIFICADO(A)
CAIXA DE RODA TRASEIRA ESQUERDA
