Cliente  
**CARBUY AUTOMOTIVE BUSINESS LTDA**

| | | | <b>YAMAHA/YBR125I FACTOR</b> |

**Observações:**

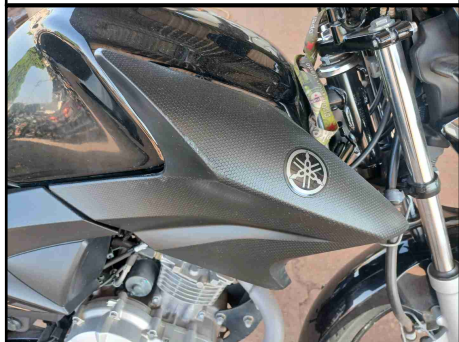
CARENAGEM DIANTEIRA DIREITA

**CARENAGEM DIANTEIRA DIREITA DANIFICADO(A)**  
**FAROL/BLOCO ÓPTICO DANIFICADO(A)**  
**TANQUE DANIFICADO(A)**

| CARENAGEM DIREITA | | <b>DANIFICADO(A)</b> |

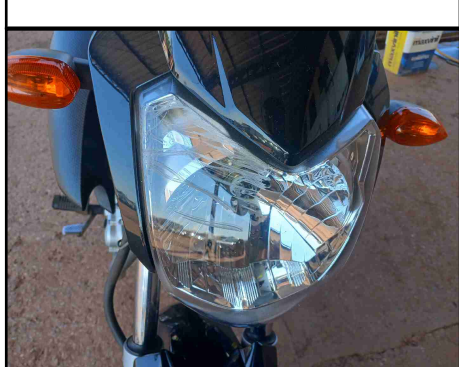
FAROL/BLOCO ÓPTICO

| FAROL / BLOCO ÓPTICO | | <b>DANIFICADO(A)</b> |

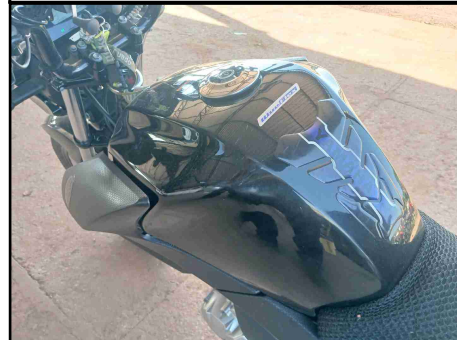
| TANQUE | | <b>DANIFICADO(A)</b> |
