Cliente  
**CARBUY AUTOMOTIVE BUSINESS LTDA**

| | | | <b>RENAULT LOGAN AUTH 10</b> |
| <b>2019</b> | <b>2020</b> | | |

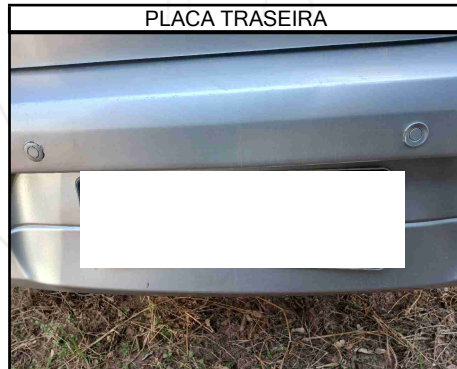
| PLACA TRASEIRA | | DANIFICADO(A) |

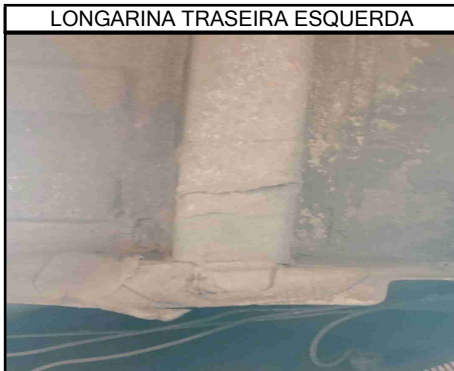
| LONGARINA TRASEIRA ESQUERDA | | DANIFICADO |

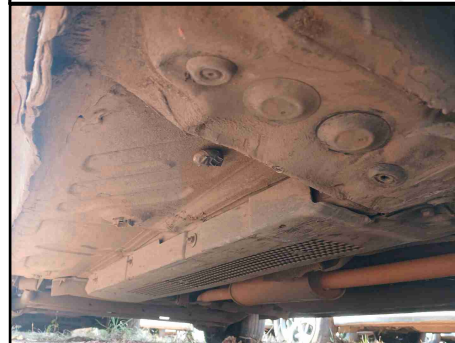
| ASSOALHO CENTRAL DIREITO | | DANIFICADO(A) |

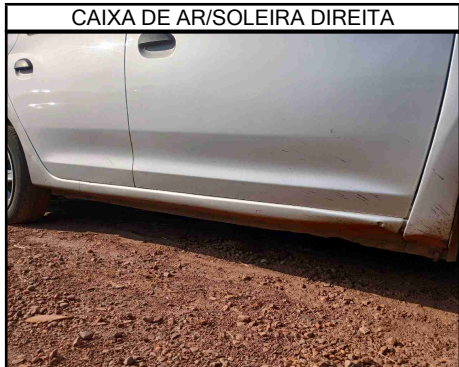
CAIXA DE AR/SOLEIRA DIREITA

| CAIXA DE AR DIREITA | | DANIFICADO(A) |

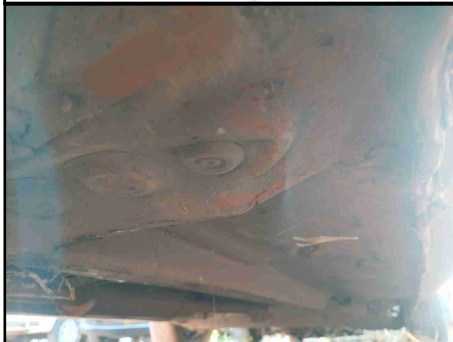
**ASSOALHO CENTRAL ESQUERDO**

| ASSOALHO CENTRAL ESQUERDO | | DANIFICADO(A) |

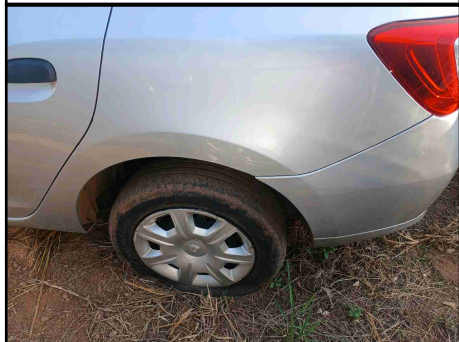
**CAIXA DE RODA TRASEIRA ESQUERDA**

| CAIXA DE RODA TRASEIRA ESQUERDA | | DANIFICADO(A) |
