Cliente  
**BANCO BRADESCO FINANCIAMENTOS S.A.**

| | | | <b>VOLKSWAGEN NOVO</b> | |
| | | | <b>VOYAGE CL MBV</b> | |

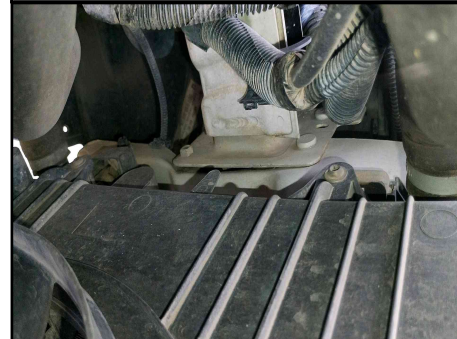
| LONGARINA DIANTEIRA ESQUERDA | | DANIFICADO(A) |

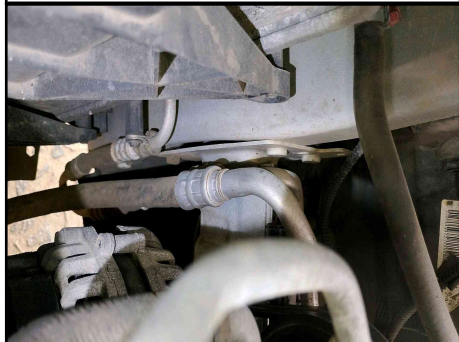
| LONGARINA DIANTEIRA DIREITA | | DANIFICADO(A) |

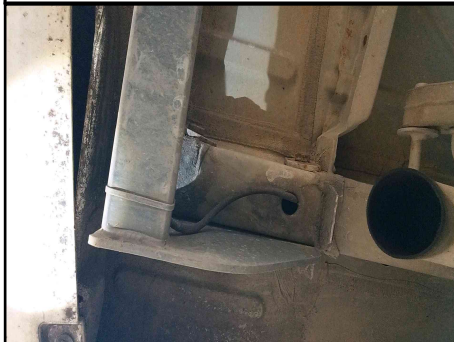
| LONGARINA TRASEIRA ESQUERDA | | DANIFICADO |

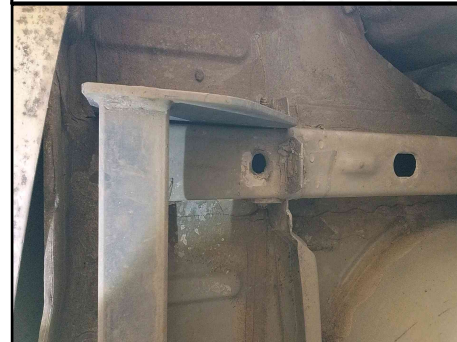
| LONGARINA TRASEIRA DIREITA | | DANIFICADO |

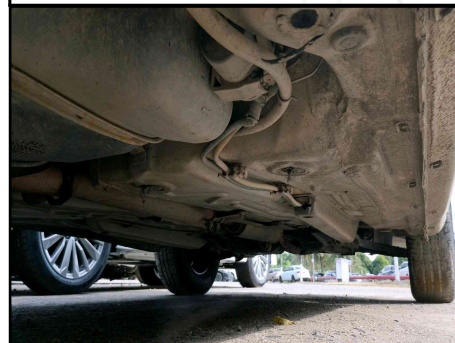
| ASSOALHO CENTRAL DIREITO | | DANIFICADO(A) |

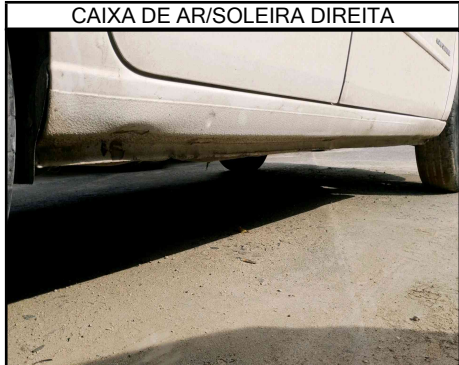
CAIXA DE AR/SOLEIRA DIREITA

| CAIXA DE AR DIREITA | | DANIFICADO(A) |

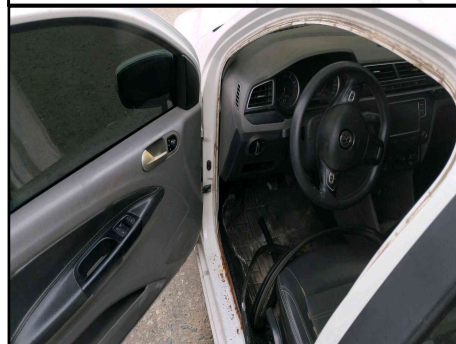
| COLUNA A ESQUERDA | | DANIFICADO(A) |

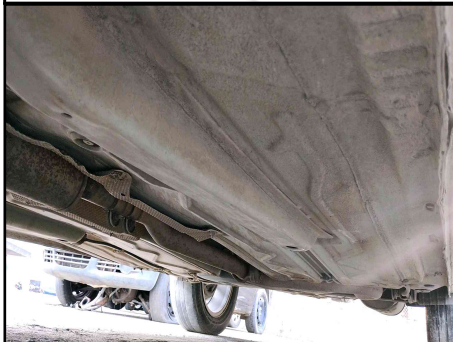
| ASSOALHO CENTRAL ESQUERDO | | DANIFICADO(A) |

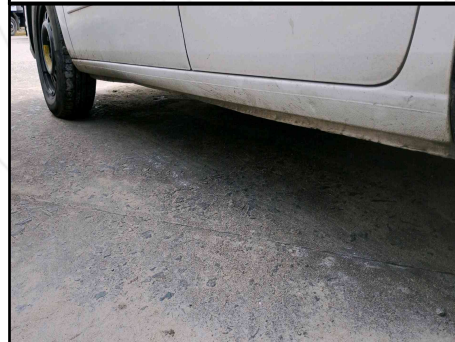
CAIXA DE AR/ SOLEIRA ESQUERDA

| CAIXA DE AR ESQUERDA | | DANIFICADO(A) |
