Cliente
CARBUY AUTOMOTIVE BUSINESS LTDA

PLACA	CHASSI	CHASSI BIN	MARCA/MODELO	CHEVROLET CLASSIC LS
ANO FABRICAÇÃO	ANO MODELO	MOTOR BIN	MOTOR OBSERVADO	COR
2011	2011			VERDE
COMBUSTÍVEL			KILOMETRAGEM	RENAVAM
ALCOOL/GASOLINA			INACESSÍVEL	
CIDADE VISTORIA	ESTADO VISTORIA	UF VISTORIA	PATIO VISTORIA	
SÃO LUÍS	MA	MA

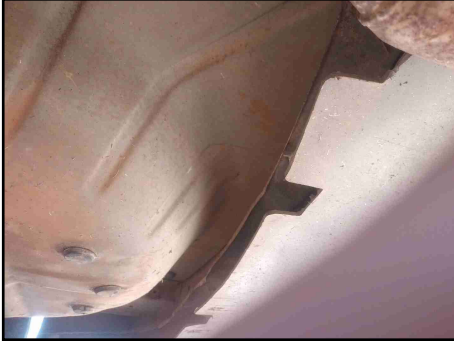
CAIXA DE ESTEPE - PAINEL TRASEIRO

LEVES DANOS/REPAROS
PAINEL DIANTEIRO SUPERIOR

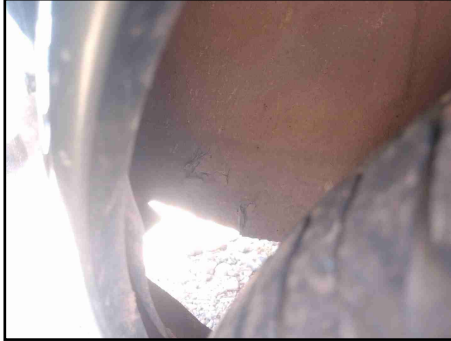
CAIXAS DE RODA TRASEIRA DIREITA

GRAVES DANOS/REPAROS
CAIXA DE RODA TRASEIRA ESQUERDA

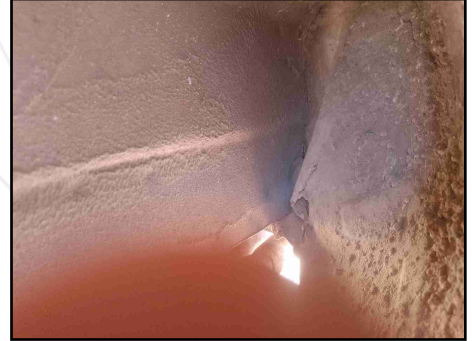
CAIXAS DE RODA TRASEIRA ESQUERDA

GRAVES DANOS/REPAROS
CAIXA DE ESTEPE - PAINEL TRASEIRO

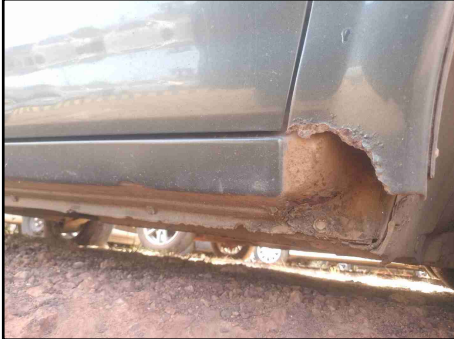
CAIXAS DE AR - SOLEIRA DIREITA

LEVES DANOS/REPAROS

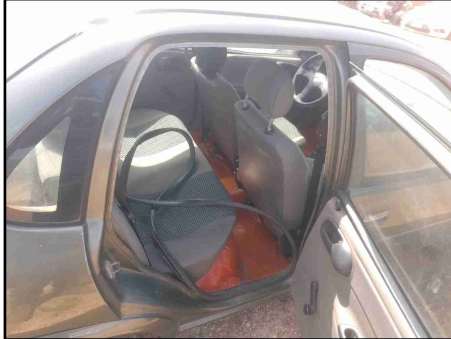
COLUNA B-C DIREITA

GRAVES DANOS/REPAROS
COLUNA B-C PASSAGEIRO

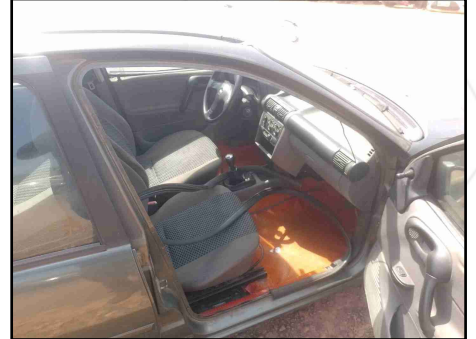
COLUNA A-B DIREITA

GRAVES DANOS/REPAROS
COLUNA A-B PASSAGEIRO

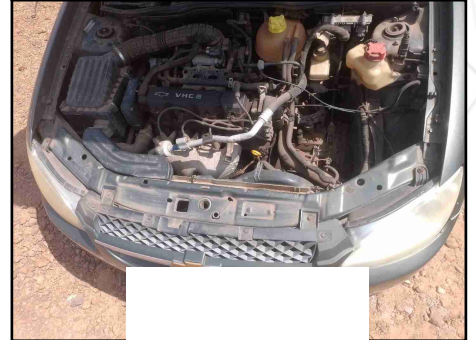
PAINEL DIANTEIRO SUPERIOR

GRAVES DANOS/REPAROS
CAIXA DE AR / SOLEIRA ESQUERDA

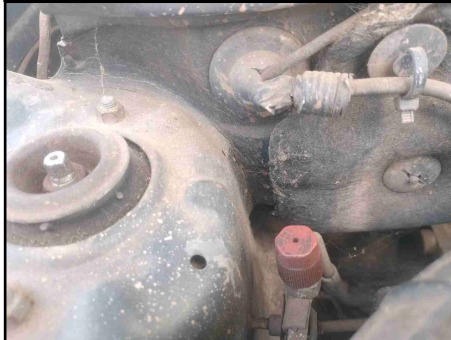
CAIXAS DE RODA DIANTEIRA DIREITA

LEVES DANOS/REPAROS
CAIXA DE RODA DIANTEIRA ESQUERDA

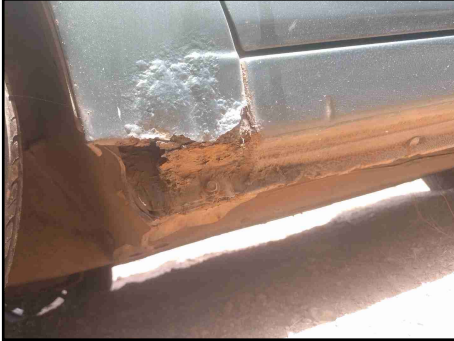
CAIXAS DE AR - SOLEIRA ESQUERDA

GRAVES DANOS/REPAROS
CAIXA DE AR / SOLEIRA DIREITA

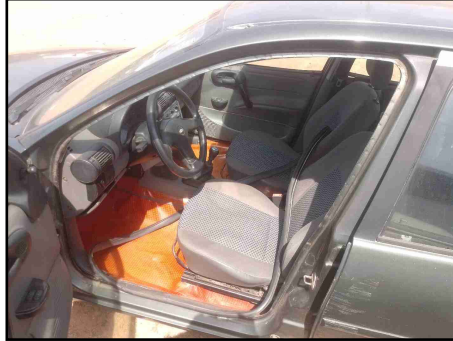
COLUNA A-B ESQUERDA

GRAVES DANOS/REPAROS
COLUNA B-C MOTORISTA
