Cliente  
**CARBUY AUTOMOTIVE BUSINESS LTDA**

| | | | <b>CHEVROLET ONIX 10MT</b> | |
| <b>2021</b> | <b>2022</b> | | | <b>VERMELHA</b> |

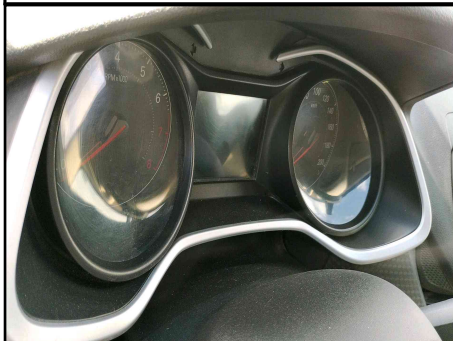
HODÔMETRO

**HODÔMETRO DESLIGADO, ASSOALHOS CENTRAIS (DIR/ESQ) DANIFICADO(A), CAIXA DE AR/SOLEIRAS (DIR/ESQ) PEQUENO DANIFICADO(A), CAIXA DE ESTEPE PEQUENO DANIFICADO(A), CAIXA DE RODA TRASEIRA DIREITA DANIFICADO(A), GRAVAÇÃO VIDRO DIANTEIRO DIREITO DANIFICADO(A) VIDRO NÃO SOBE**

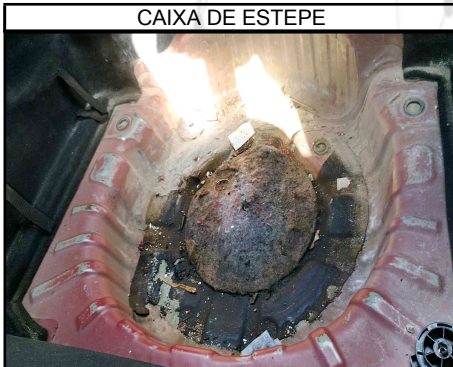
| CAIXA DE ESTEPE | | DANIFICADO |

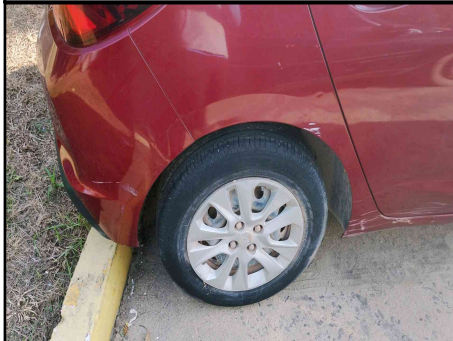
| CAIXA DE RODA TRASEIRA DIREITA | | DANIFICADO(A) |

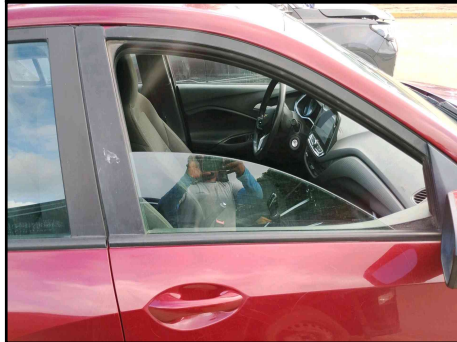
GRAVAÇÃO VIDRO DIANTEIRO DIREITO

| GRAVAÇÃO DO VIDRO DIANTEIRO DIREITO | | <b>DANIFICADO(A)</b> |

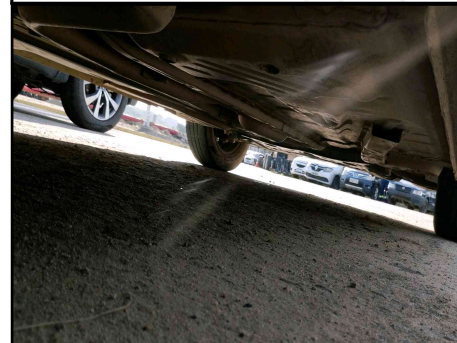
| ASSOALHO CENTRAL DIREITO | | DANIFICADO(A) |

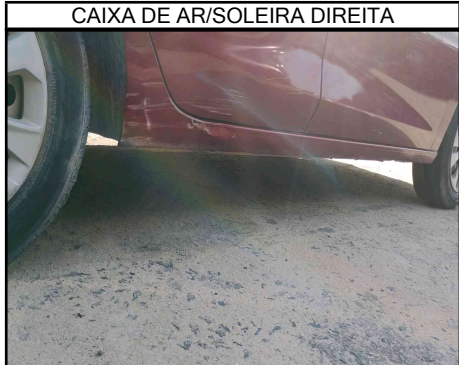
CAIXA DE AR/SOLEIRA DIREITA

| CAIXA DE AR DIREITA | | DANIFICADO(A) |

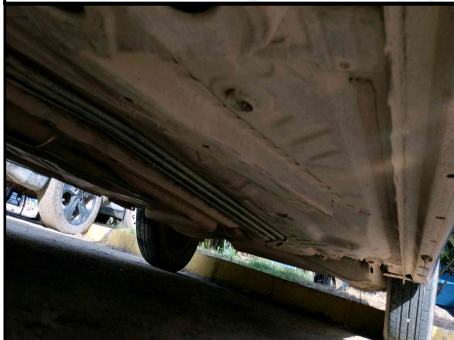
| ASSOALHO CENTRAL ESQUERDO | | DANIFICADO(A) |

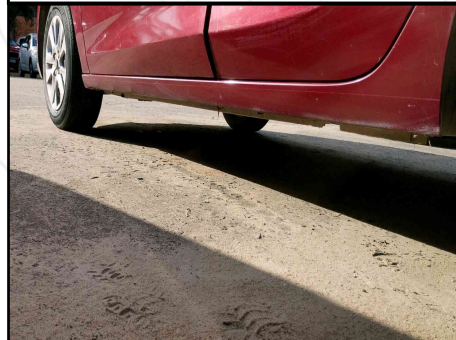
CAIXA DE AR/ SOLEIRA ESQUERDA

| CAIXA DE AR ESQUERDA | | DANIFICADO(A) |
