Cliente: **CARBUY AUTOMOTIVE BUSINESS LTDA**CPF / CNPJ: **35.626.178/0001-27**Dt. Pedido: **25/09/2026**Dt. Vistoria: **28/09/2026**Dt. Baixa: **29/09/2026**Local: **HUB (PE)**

Placa: **UHS2B94** Marca: **YAMAHA** Modelo: **FACTOR (150)** Cód. Molicar: **05307311-3**

**VI - Avarias Constatadas**

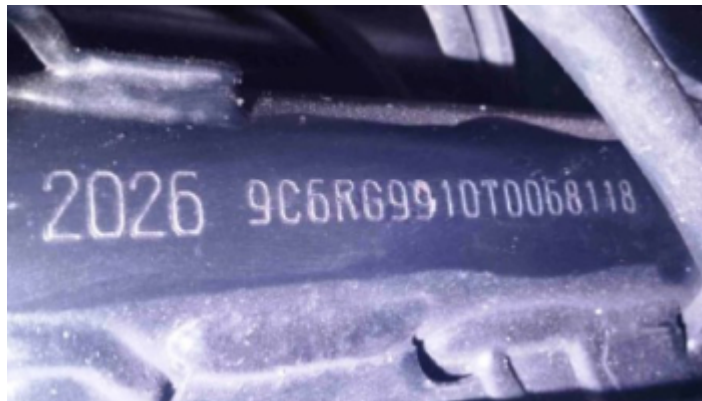
1.2.1 - Dentro dos padrões habituais do fabricante, não apresentando anormalidade.

Foto da gravação do chassi : 9C6RG9910T0068118

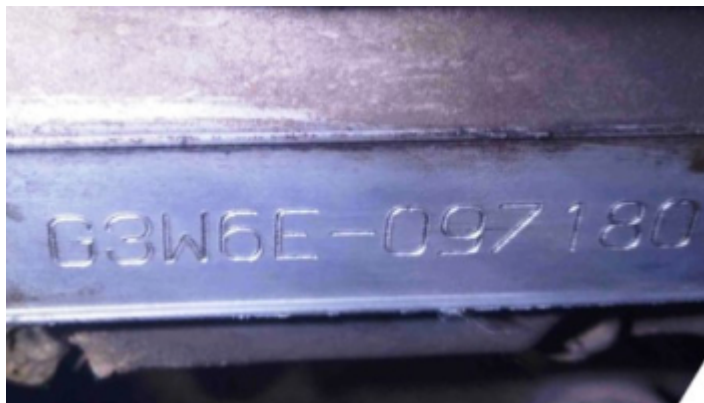
4.2.1 - Dentro dos padrões habituais do fabricante, não apresentando anormalidade.

Foto do número do motor : G3W6E-097180

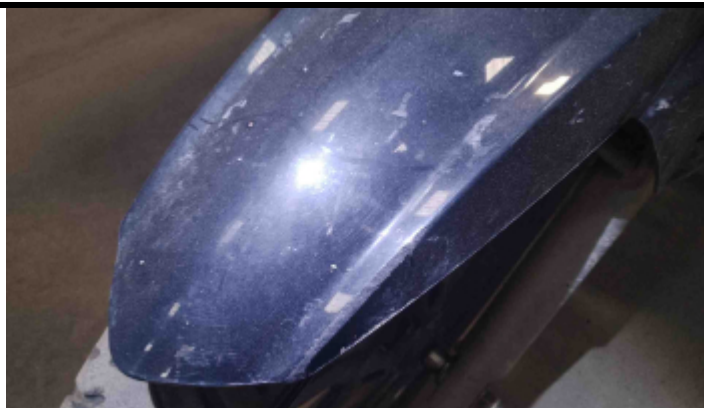
Detalhe da Avaria

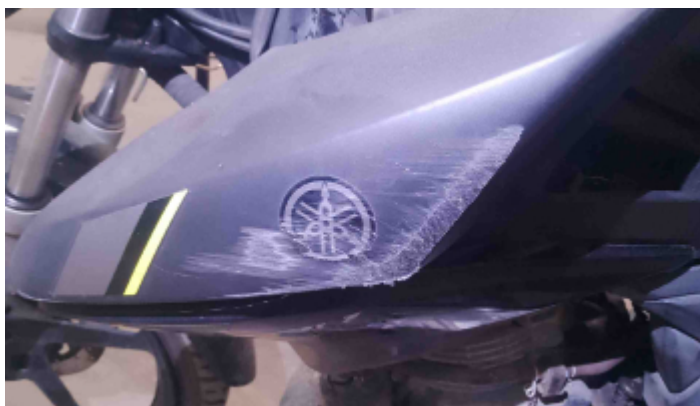
**VII - Conservação****REGULAR****VIII - Comentários****AVARIAS : CARENAGEM DIANT. ESQUERDA QUEBRADA, CARENAGEM FRONTAL RALADA E GUIDÃO AMASSADO.**

Foto Avaria Carenagem Esquerda

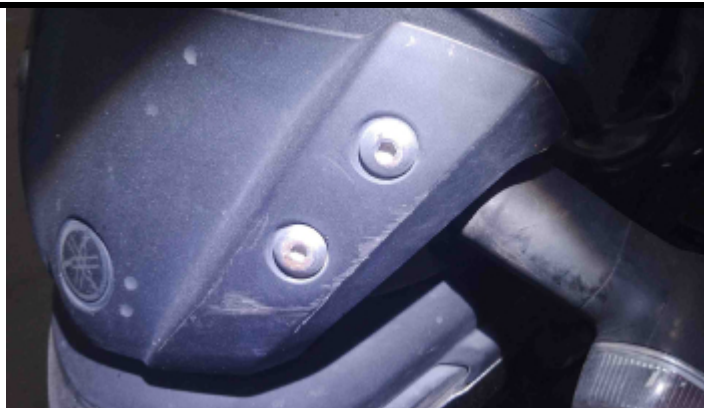
Foto Avaria Carenagem Frontal

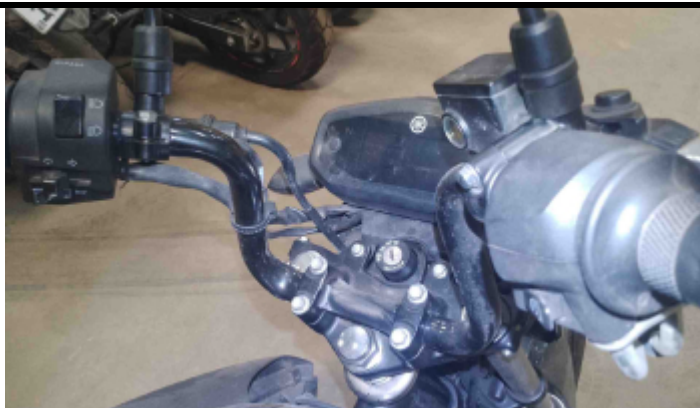
Foto Avaria Guidão

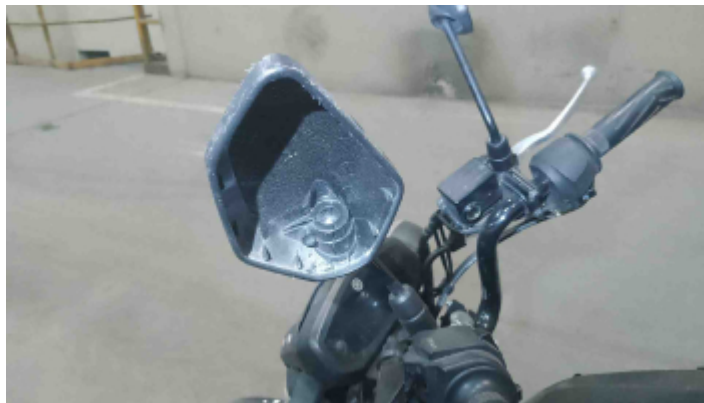
Carenagem Esquerda; Carenagem Frontal; Guidão; Retrovisor Esquerdo

Foto Avaria Retrovisor Esquerdo
