Cliente  
**CARBUY AUTOMOTIVE BUSINESS LTDA**

**DADOS DO VEÍCULO**

| | | | <b>VOLKSWAGEN GOL 10 GIV</b> |

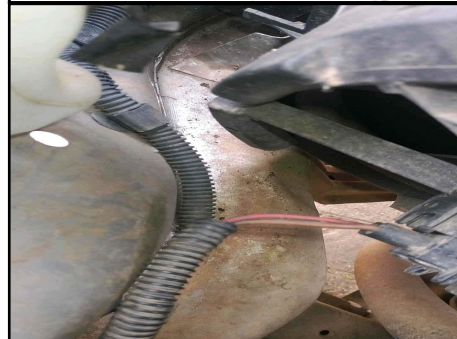
| LONGARINA DIANTEIRA ESQUERDA | | DANIFICADO(A) |

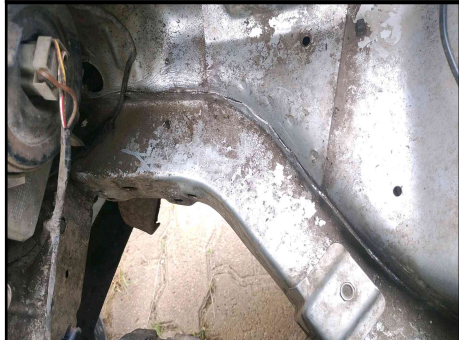
| LONGARINA DIANTEIRA DIREITA | | DANIFICADO(A) |

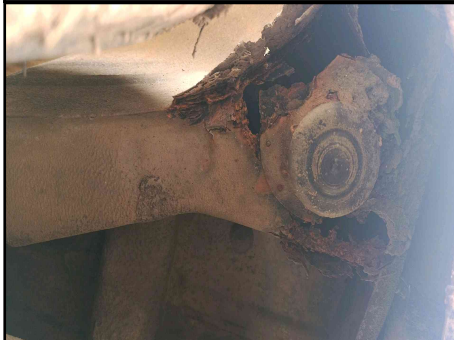
| LONGARINA TRASEIRA ESQUERDA | | DANIFICADO |

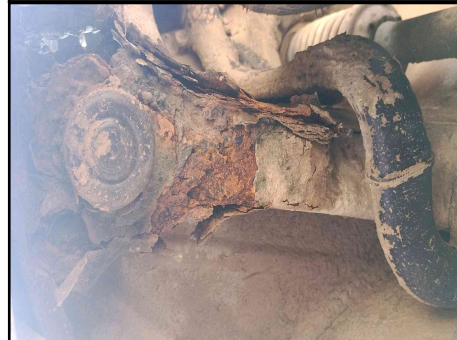
| LONGARINA TRASEIRA DIREITA | | DANIFICADO |

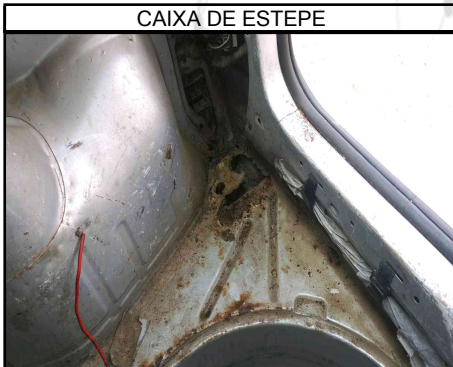
| CAIXA DE ESTEPE | | DANIFICADO |

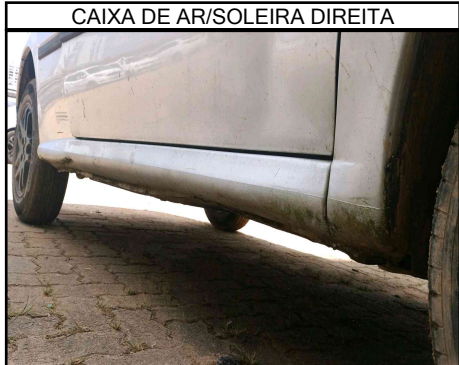
CAIXA DE AR/SOLEIRA DIREITA

| CAIXA DE AR DIREITA | | DANIFICADO(A) |

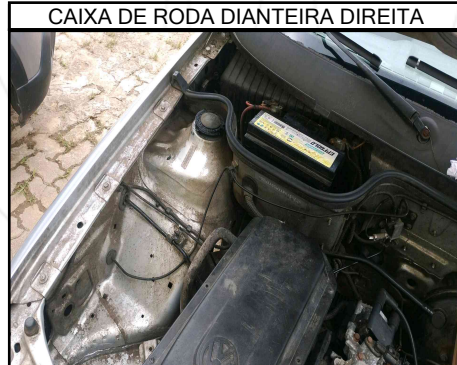
| CAIXA DE RODA DIANTEIRA DIREITA | | DANIFICADO(A) |

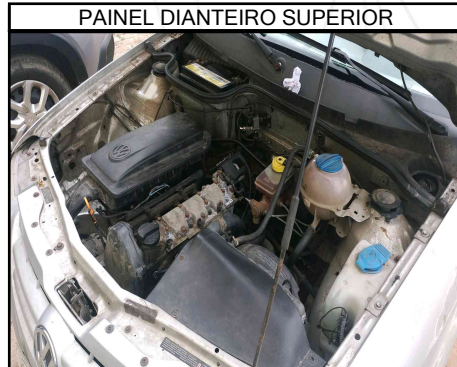
| PAINEL DIANTEIRO SUPERIOR | | DANIFICADO(A) |

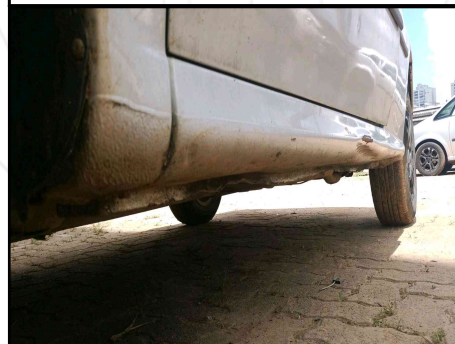
CAIXA DE AR/ SOLEIRA ESQUERDA

| CAIXA DE AR ESQUERDA | | DANIFICADO(A) |

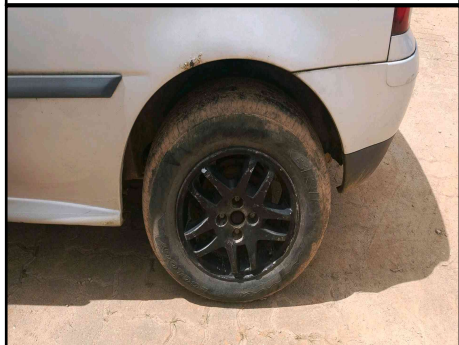
| CAIXA DE RODA TRASEIRA ESQUERDA | | DANIFICADO(A) |
