Cliente  
**CARBUY AUTOMOTIVE BUSINESS LTDA**

| PLACA | CHASSI | CHASSI BIN | MARCA/MODELO<br><b>RENAULT LOGAN AUT<br/>1016V</b> | |
| CIDADE VISTORIA<br><b>CAMAÇARI</b> | ESTADO VISTORIA<br><b>BA</b> | UF VISTORIA<br><b>BA</b> | PATIO VISTORIA | |

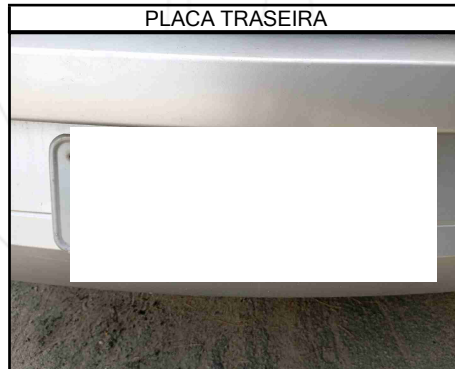
| PLACA TRASEIRA | | DANIFICADO(A) |

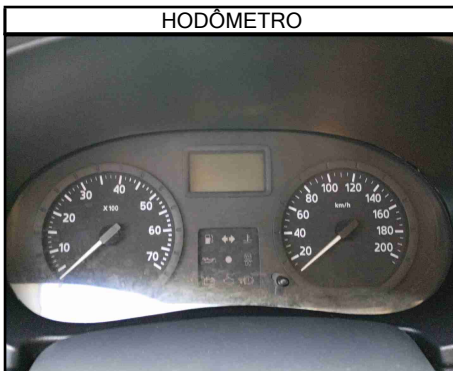
CAIXA DE AR/SOLEIRAS (DIR/ESQ) DANIFICADO(A), CAIXA DE ESTEPE DANIFICADO(A), CAIXAS DE RODA DIANTEIRAS (DIR/ESQ) REPARADO(A), COLUNA A (DIR/ESQ) DANIFICADO(A), ETIQUETA ETA COMPARTIMENTO MOTOR DANIFICADA, GRAVAÇÃO VIDRO PARABRISA REMARCADO, HODÔMETRO DESLIGADO, LONGARINAS TRASEIRAS (DIR/ESQ) DANIFICADO(A), PAINEL TRASEIRO DANIFICADO(A).

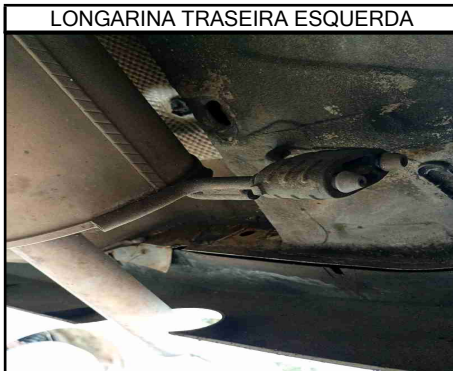
| LONGARINA TRASEIRA ESQUERDA | | DANIFICADO |

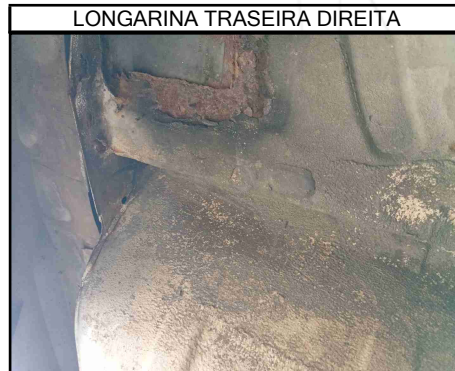
| LONGARINA TRASEIRA DIREITA | | DANIFICADO |

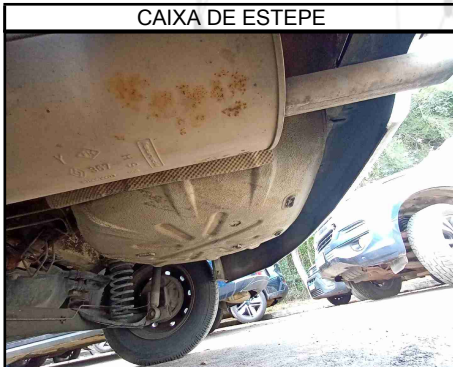
**CAIXA DE ESTEPE**

| CAIXA DE ESTEPE | | DANIFICADO |

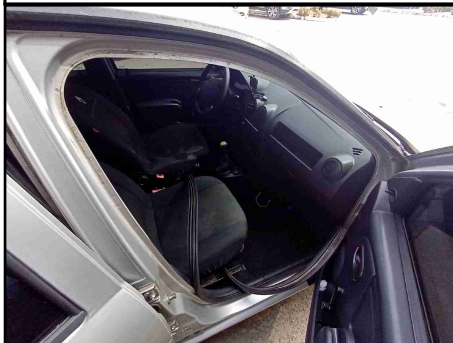
**COLUNA A DIREITA**

| COLUNA A DIREITA | | DANIFICADO(A) |

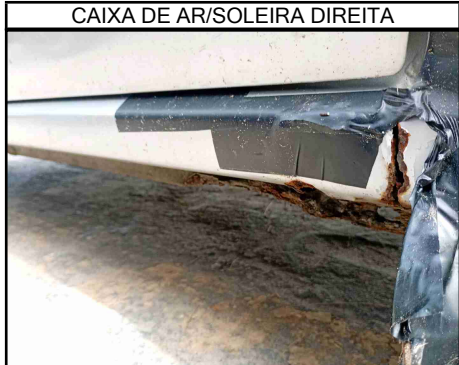
CAIXA DE AR/SOLEIRA DIREITA

| CAIXA DE AR DIREITA | | DANIFICADO(A) |

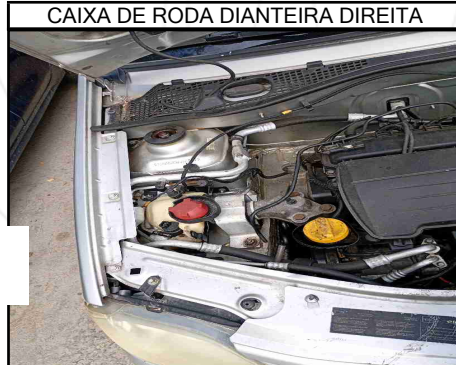
| CAIXA DE RODA DIANTEIRA DIREITA | | REPARADO(A) |

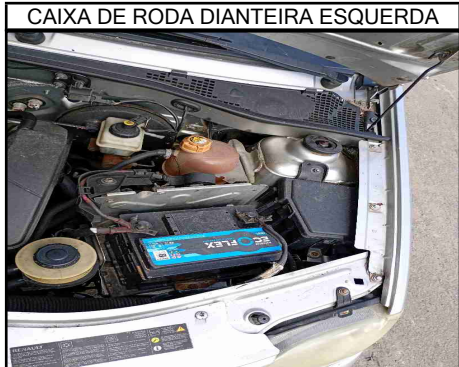
| CAIXA DE RODA DIANTEIRA ESQUERDA | | REPARADO(A) |

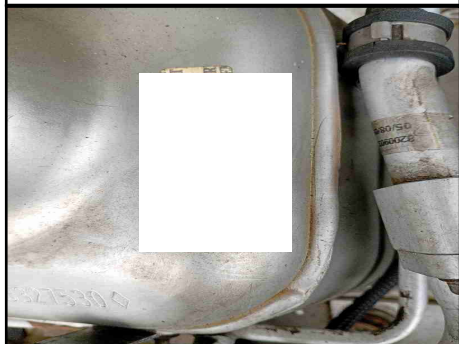
ETIQUETA ETA COMPARTIMENTO MOTOR

| ETIQUETA ETA DO MOTOR | | DANIFICADA |

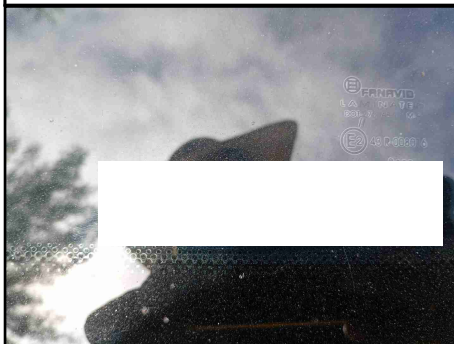
GRAVAÇÃO VIDRO PARABRISA

| GRAVAÇÃO DO VIDRO DO PARA-BRISA | | REMARCATO |

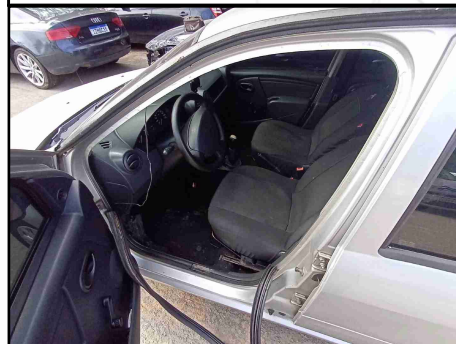
| COLUNA A ESQUERDA | | DANIFICADO(A) |

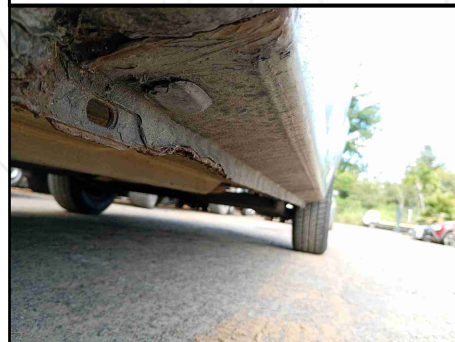
CAIXA DE AR/ SOLEIRA ESQUERDA

| CAIXA DE AR ESQUERDA | | DANIFICADO(A) |
