CLIENTE

Cliente
BANCO BRADESCO FINANCIAMENTOS S

DADOS DO VEÍCULO

PLACA	CHASSI	CHASSI BIN	MARCA/MODELO
			102649 UNO ATTRACTIVE 1.0 (NACIONAL)
ANO FABRICAÇÃO	ANO MODELO	MOTOR BIN	MOTOR OBSERVADO
2020	2021		
COMBUSTÍVEL			COR
ALCOOL-GASOL			PRATA
CIDADE VISTORIA	ESTADO VISTORIA	UF VISTORIA	RENAVAM
VÁRZEA GRANDE	MT	MT	
			107954

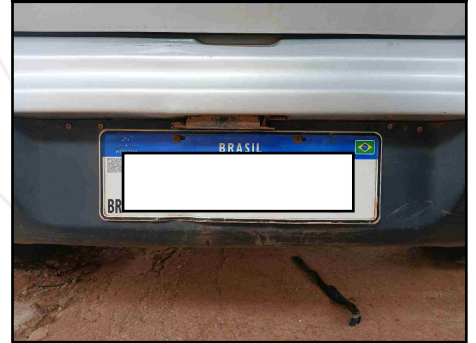
PLACA TRASEIRA	 	DANIFICADO(A)
PLACA DIANTEIRA	 	
ETIQUETA ETA DO MOTOR	 	DANIFICADA
ETIQUETA ETA DA COLUNA	 	COM NUMERAÇÃO ILEGÍVEL OU INCOMPLETA
ETIQUETA ETA DO ASSOALHO	 	AUSENTE
NÚMERO DO MOTOR	 	
NÚMERO DO CHASSI	 	
GRAVAÇÃO DO VIGIA TRASEIRO	 	
GRAVAÇÃO DO VIDRO TRASEIRO DIREITO	 	
GRAVAÇÃO DO VIDRO DIANTEIRO DIREITO	 	
GRAVAÇÃO DO VIDRO DO PARA-BRISA	 	
GRAVAÇÃO DO VIDRO DIANTEIRO ESQUERDO	 	
GRAVAÇÃO DO VIDRO TRASEIRO ESQUERDO	 	
PLAQUETA DE IDENTIFICAÇÃO

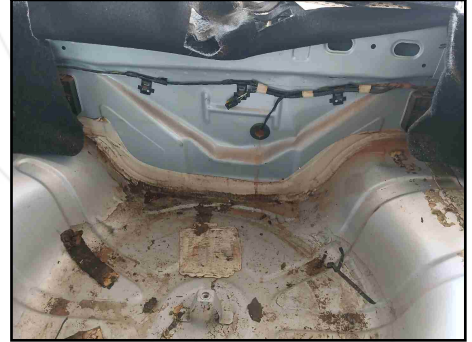
TETO DANIFICADO(A)
PAINEL TRASEIRO DANIFICADO
PLACA TRASEIRA DANIFICADO(A)
LATERAL DIREITA DANIFICADO
LATERAL ESQUERDA DANIFICADO
ETIQUETA ETA ASSOALHO AUSENTE
CAIXA DE AR/ SOLEIRA ESQUERDA DANIFICADO(A)
CAIXA DE RODA TRASEIRA DIREITA DANIFICADO(A)
ETIQUETA ETA COMPARTIMENTO MOTOR DANIFICADA
ETIQUETA ETA COLUNA COM NUMERAÇÃO ILEGÍVEL OU INCOMPLETA

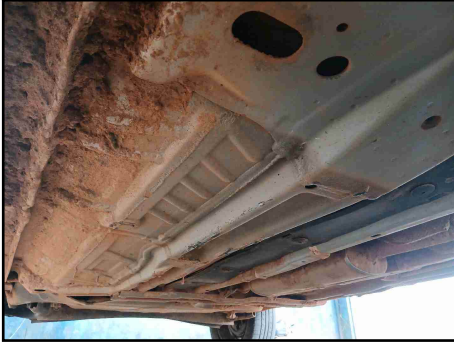
DANIFICADO(A)
ASSOALHO CENTRAL DIREITO

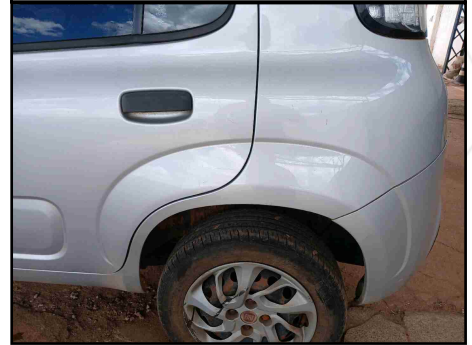
DANIFICADO(A)
CAIXA DE RODA TRASEIRA ESQUERDA
