Cliente  
**CARBUY AUTOMOTIVE BUSINESS LTDA**

#### DADOS DO VEÍCULO

| | | | <b>FORD/ECOSPORT FSL AT</b> | |

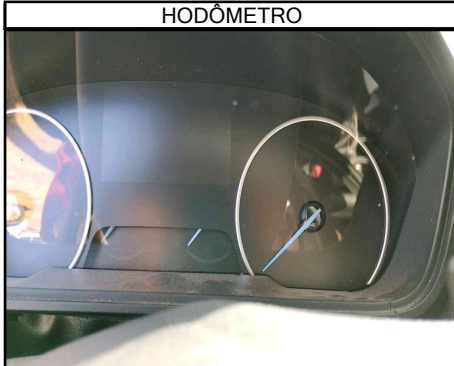
HODÔMETRO

**HODÔMETRO INACESSÍVEL**
