Cliente  
**BANCO BRADESCO FINANCIAMENTOS S.A.**

**DADOS DO VEÍCULO**

| | | | <b>117718 VOYAGE 1.0</b> | |

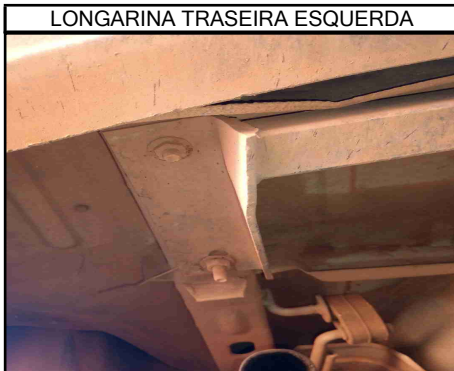
| LONGARINA TRASEIRA ESQUERDA | | DANIFICADO |

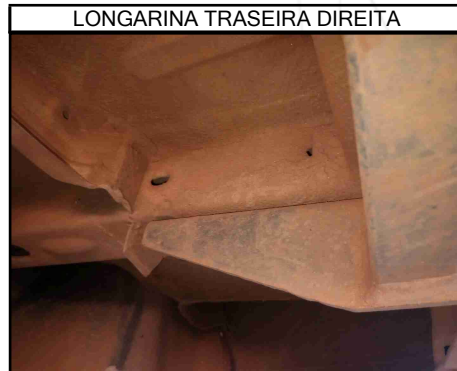
| LONGARINA TRASEIRA DIREITA | | DANIFICADO |

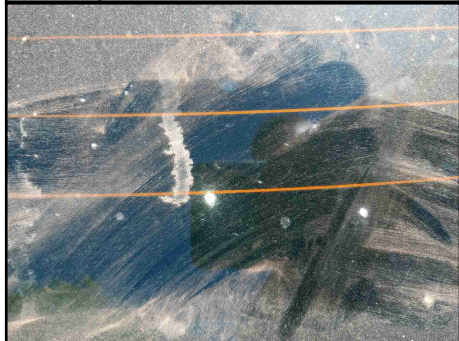
GRAVAÇÃO VIDRO TAMPA PORTA MALAS

GRAVAÇÃO VIDRO DIANTEIRO ESQUERDO SEM GRAVAÇÃO  
GRAVAÇÃO VIDRO TAMPAS PORTA MALAS SEM GRAVAÇÃO  
ASSOALHO CENTRAL ESQUERDO DANIFICADO(A)  
CAIXA DE AR/ SOLEIRA ESQUERDA DANIFICADO(A)  
PAINEL DIANTEIRO SUPERIOR DANIFICADO(A)  
LONGARINA TRASEIRA DIREITA DANIFICADO  
LONGARINA TRASEIRA ESQUERDA DANIFICADO

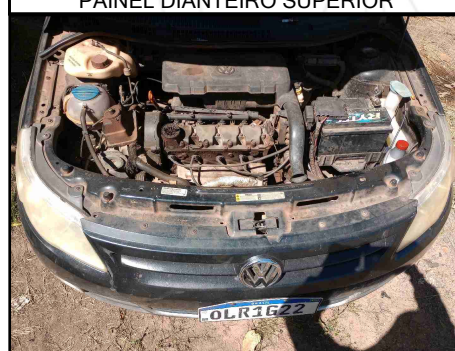
| PAINEL DIANTEIRO SUPERIOR | | DANIFICADO(A) |

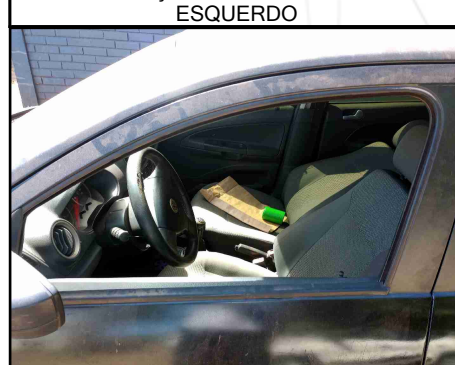
GRAVAÇÃO VIDRO DIANTEIRO  
ESQUERDO

| GRAVAÇÃO DO VIDRO DIANTEIRO ESQUERDO | | SEM GRAVAÇÃO |

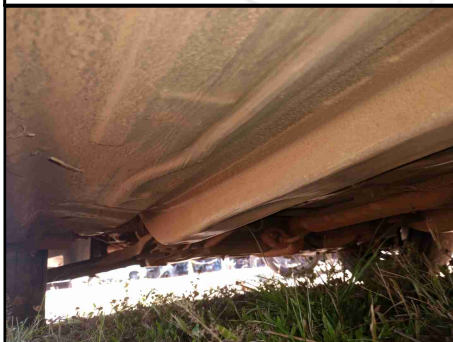
| ASSOALHO CENTRAL ESQUERDO | | DANIFICADO(A) |

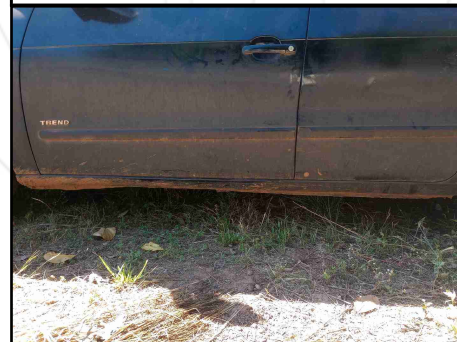
CAIXA DE AR/ SOLEIRA ESQUERDA

| CAIXA DE AR ESQUERDA | | DANIFICADO(A) |
