Cliente
CARBUY AUTOMOTIVE BUSINESS LTDA

PLACA	CHASSI	CHASSI BIN	MARCA/MODELO	
			I/FIAT SIENA ELX FLEX	
ANO FABRICAÇÃO	ANO MODELO	MOTOR BIN	MOTOR OBSERVADO	COR
2010	2010			AZUL
COMBUSTÍVEL			KILOMETRAGEM	RENAVAM
ALCOOL/GASOLINA			178907	
CIDADE VISTORIA	ESTADO VISTORIA	UF VISTORIA	PATIO VISTORIA	
PORTO VELHO	RO	RO

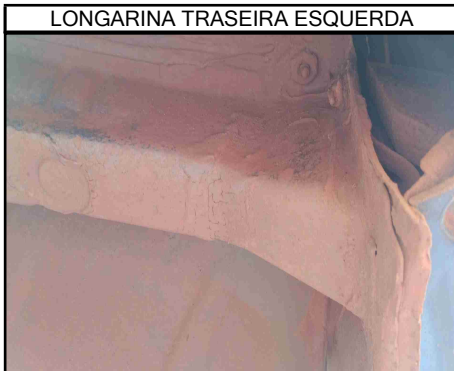
ASSOALHO CENTRAL DIREITO DANIFICADO(A) / ASSOALHO CENTRAL ESQUERDO DANIFICADO(A) / CAIXA DE ESTEPE DANIFICADO / LONGARINA TRASEIRA ESQUERDA DANIFICADO / PAINEL TRASEIRO DANIFICADO / PLACA TRASEIRA DANIFICADO(A)

LONGARINA TRASEIRA DIREITA	 	
LONGARINA TRASEIRA ESQUERDA	 	DANIFICADO
LONGARINA DIANTEIRA DIREITA	 	
LONGARINA DIANTEIRA ESQUERDA

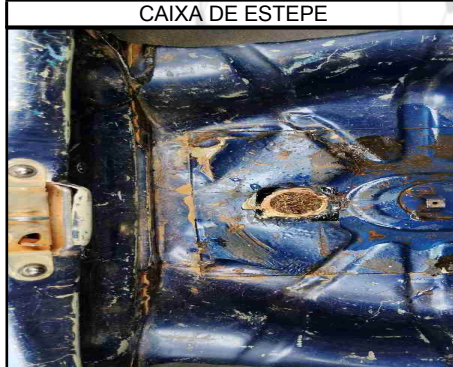
CAIXA DE ESTEPE

DANIFICADO
PAINEL TRASEIRO

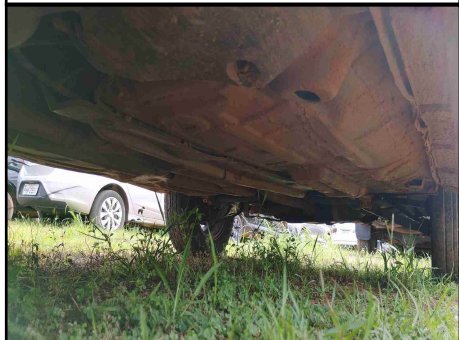
ASSOALHO CENTRAL DIREITO

DANIFICADO(A)
CAIXA DE AR DIREITA

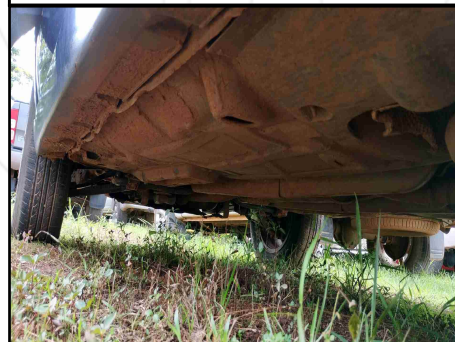
ASSOALHO CENTRAL ESQUERDO

DANIFICADO(A)
BLINDAGEM
