DADOS DO VEÍCULO

PLACA	CHASSI	CHASSI BIN	MARCA/MODELO	
			HYUNDAI HYUNDAI/HB20	
ANO FABRICAÇÃO	ANO MODELO	MOTOR BIN	MOTOR OBSERVADO	COR
2016	2017		1.0M COMFOR	PRATA
COMBUSTÍVEL			RENAVAM	
ALCO/GASOL			INACESSÍVEL.	
CIDADE VISTORIA	ESTADO VISTORIA	UF VISTORIA	PATIO VISTORIA	
CAMAÇARI	BA	BA

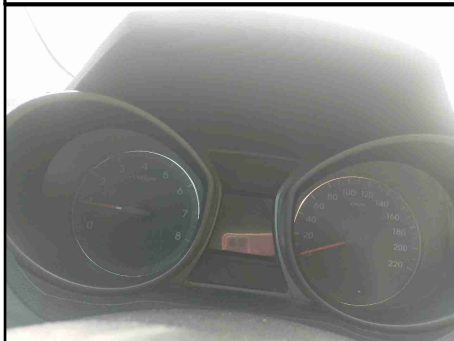
CAIXAS DE AR - SOLEIRA DIREITA LEVES DANOS/REPAROS
 CAIXAS DE AR - SOLEIRA ESQUERDA LEVES DANOS/REPAROS
 CAIXAS DE RODA TRASEIRA ESQUERDA LEVES DANOS/REPAROS
 HODOMETRO INACESSÍVEL
 COLUNA B-C ESQUERDA GRAVES DANOS/REPAROS
 ETIQUETA ETA COMPARTIMENTO MOTOR DANIFICADA

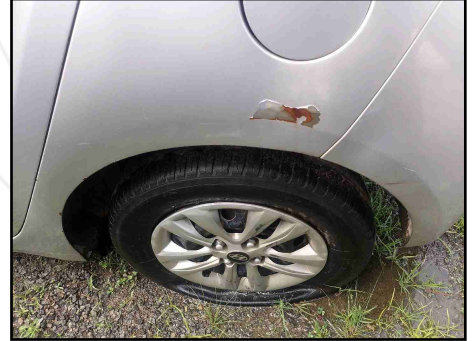
CAIXAS DE RODA TRASEIRA ESQUERDA

CAIXA DE RODA TRASEIRA ESQUERDA

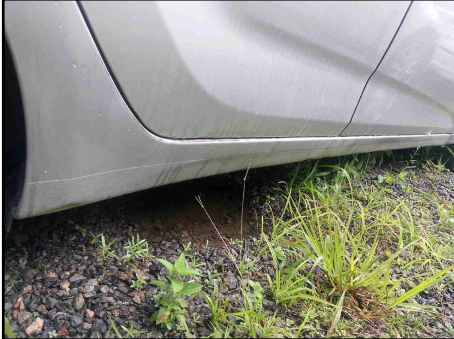
CAIXAS DE AR - SOLEIRA DIREITA

LEVES DANOS/REPAROS
CAIXA DE AR / SOLEIRA DIREITA

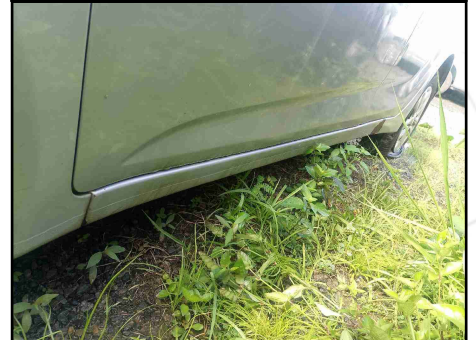
CAIXAS DE AR - SOLEIRA ESQUERDA

CAIXA DE AR / SOLEIRA ESQUERDA

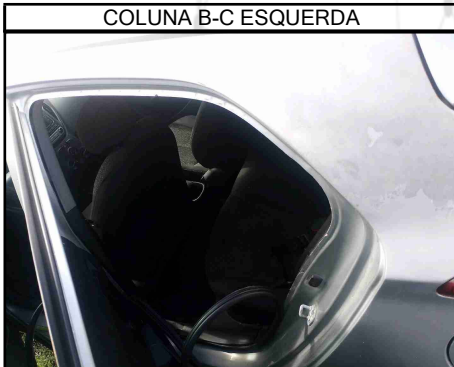
COLUNA B-C ESQUERDA

COLUNA A-B MOTORISTA	 	
COLUNA B-C MOTORISTA	 	GRAVES DANOS/REPAROS
COLUNA A-B PASSAGEIRO	 	
COLUNA B-C PASSAGEIRO
