Cliente: **CARBUY AUTOMOTIVE BUSINESS LTDA**CPF / CNPJ: **35.626.178/0001-27**Dt. Pedido: **27/07/2026**Dt. Vistoria: **28/07/2026**Dt. Baixa: **29/07/2026**Local: **HUB (PE)**

Proprietário: **ALLIANZ SEGUROS**Cidade: **RECIFE**UF: **PE****I - Dados do Veículo****STATUS AVARIAS:**

Placa: **PCI2A13** Marca: **VOLKSWAGEN** Modelo: **POLO (COMFORTLINE 200 1.0 12v TSi AT6)** Cód. Molicar: **05110561-5**  
Chassi: **9BWAH5BZ9JP018257** Motor: **DHS009464** Cor: **Branca** Portas: **4** Ano/Modelo: **2017 / 2018**  
Chassi BIN: **9BWAH5BZ9JP018257** Motor BIN: **DHS009464** Cor BIN: **BRANCA** Combustível BIN: **ALCOOL/GASOLINA**  
Câmbio: **AUTOMATICO** Combustível: **Alcool/Gasolina** Renavam: **01139479986** KM: **46468** Cód. Fipe: **-**

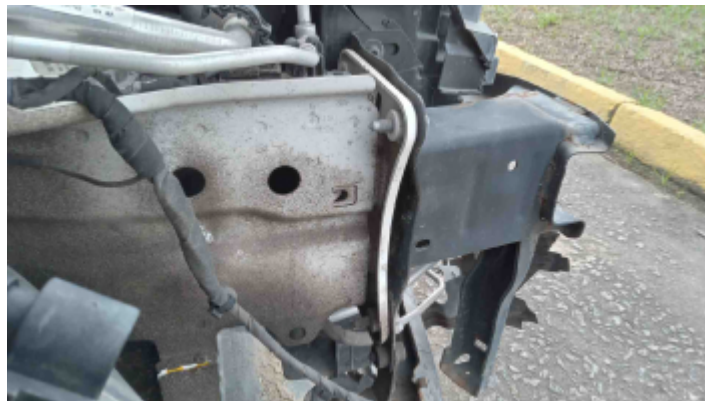
**VII - Conservação****RUIM****VIII - Comentários****VEICULO POSSUI DANOS NO CONJUNTO ESTRUTURAL:****PAINEL DIANTEIRO DIREITO;  
LONGARINA DIANTEIRA DIREITA;  
LONGARINA DIANTEIRA ESQUERDA;****\*\*\*AIR BAG MOTORISTA E PASSAGEIRO DEFLAGRADOS\*\*\***

Foto Estrutura Longarina Direita

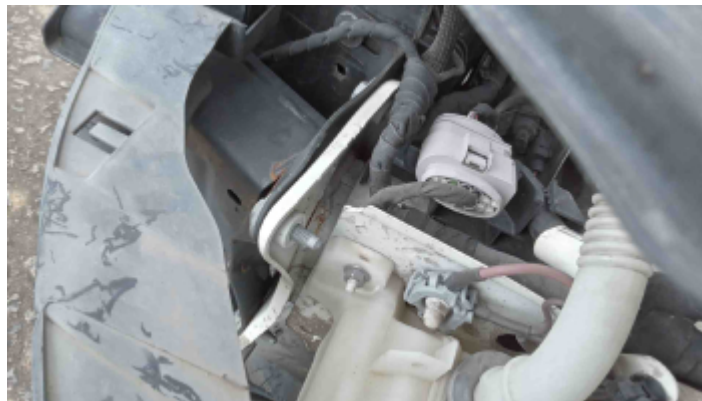
| Checklist Avarias | | | | | |
|---|---|---|---|---|---|
| Longarina Dianteira Com Danos Esquerda | Longarina Traseira Sem Danos | Longarina Traseira Sem Danos Esquerda | Painel Corta Fogo Sem Danos | Painel de Instrumentos Sem Danos | Estrutura do Teto Sem Danos |

Foto Estrutura Longarina Esquerda

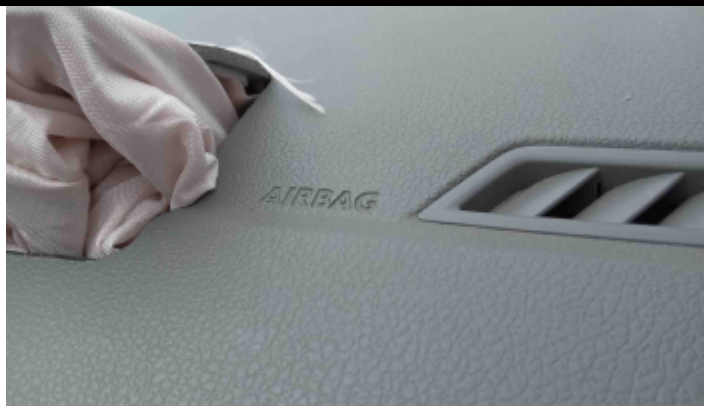
| Checklist Avarias | | | | | |
|---|---|---|---|---|---|
| Deflagrado | Com Danos | Sem Danos | Sem Danos | Com Danos | |

Foto Air Bag

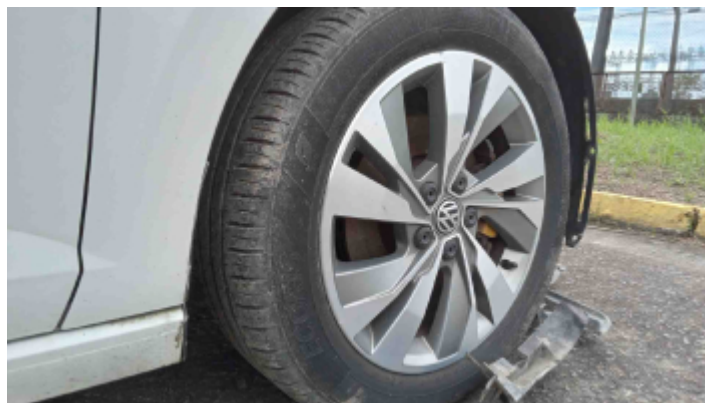
| Checklist Avarias | | | | | |
|---|---|---|---|---|---|
| Porta Dianteira D Com Danos | Porta Traseira D Sem Danos | Pneu Frente D Pneu Ruim | Pneu Traseiro D Pneu Ruim | Roda Dianteira Sem Danos | |

Foto Pneu Dianteiro Direito

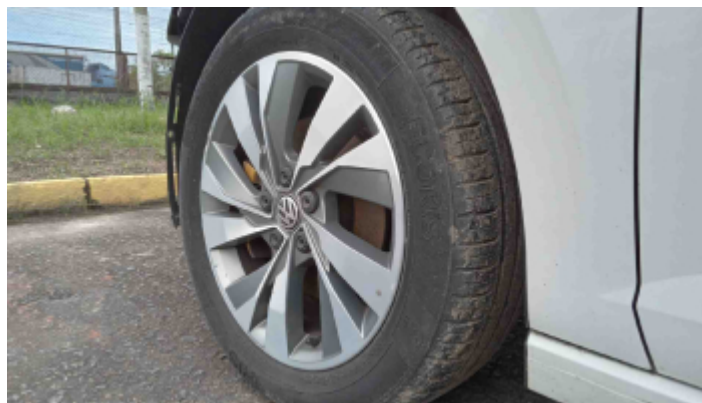
| Checklist Avarias | | | | | |
|---|---|---|---|---|---|
| Painel Inferior Esquerdo Sem Danos | Paralama Dianteiro Esquerdo Com Danos | Porta Dianteira E Com Danos | Porta Traseira E Sem Danos | Pneu Frente E Pneu Ruim | |

Foto Pneu Dianteiro Esquerdo

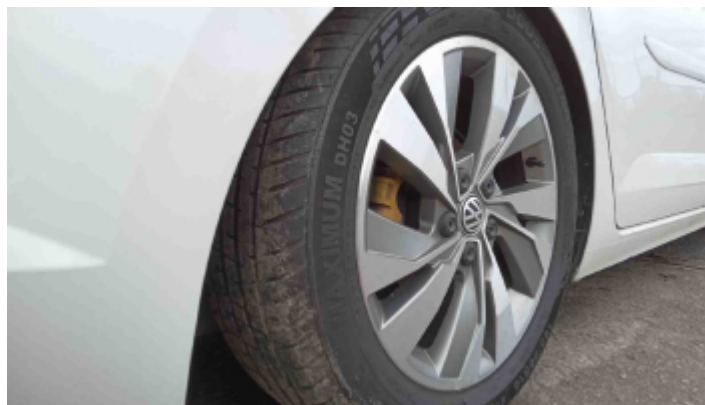
Foto Pneu Traseiro Direito

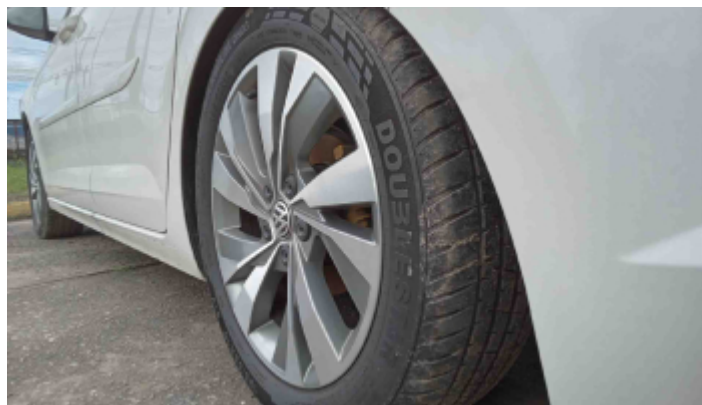
| Checklist Avarias | | | | | |
|---|---|---|---|---|---|
| Pneu Traseiro E Pneu Ruim | Roda Dianteira Sem Danos | Roda Traseira Sem Danos | Caixa de Ar Sem Danos | | |

Foto Pneu Traseiro Esquerdo

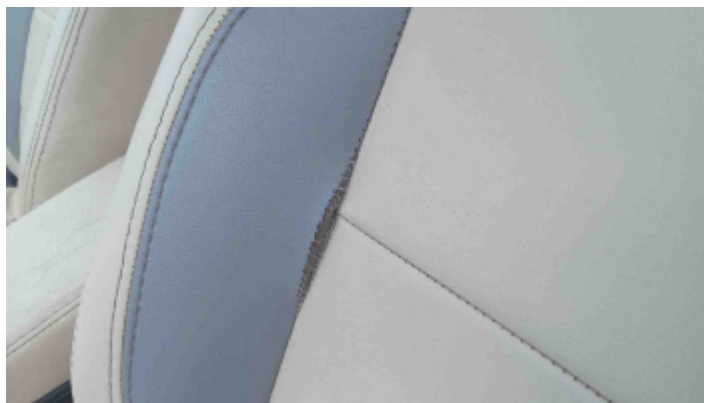
Foto Avaria Banco Dianteiro Esquerdo

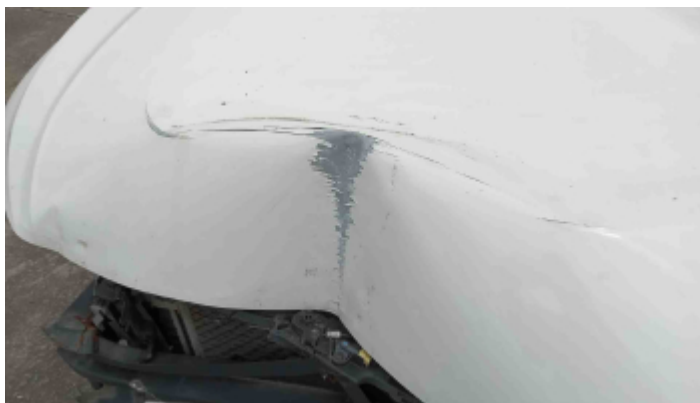
Foto Avaria Capô

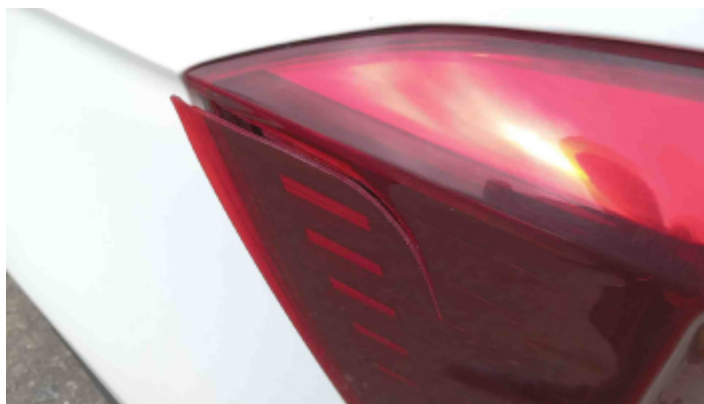
Foto Avaria Lanterna Esquerda

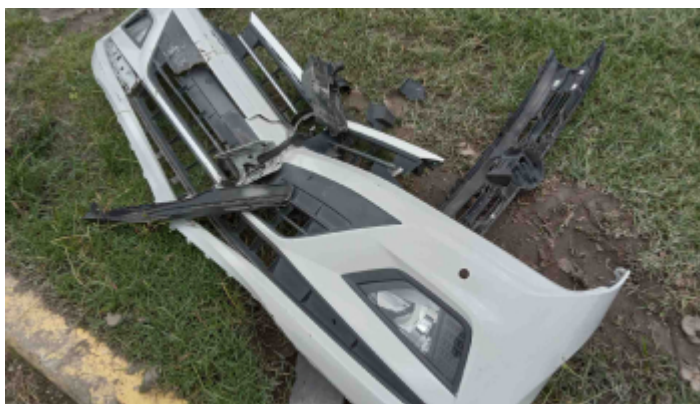
Foto Avaria Pára-Choque Dianteiro

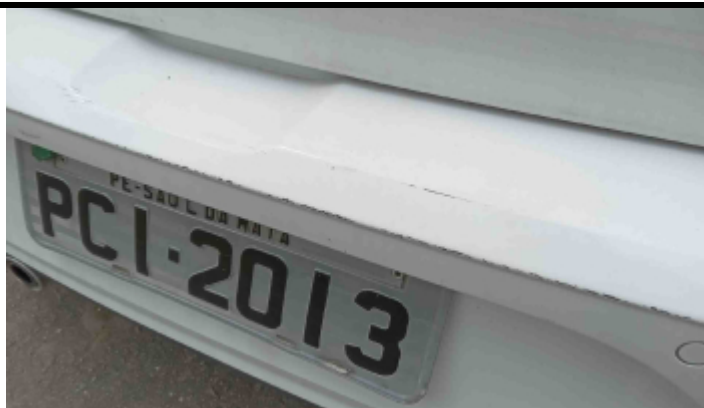
Foto Avaria Pára-Choque Traseiro

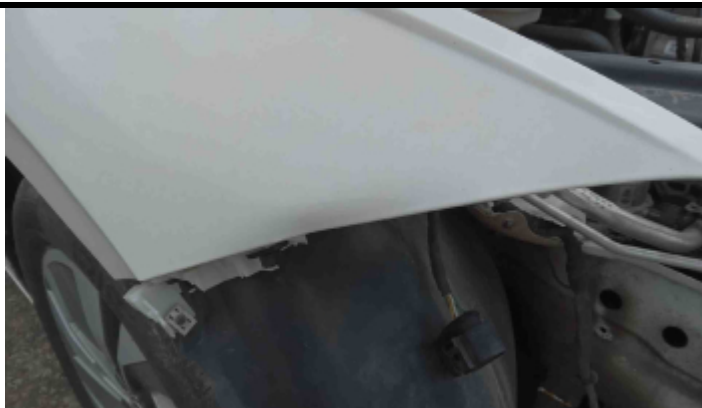
Foto Avaria Pára-Lama Direito

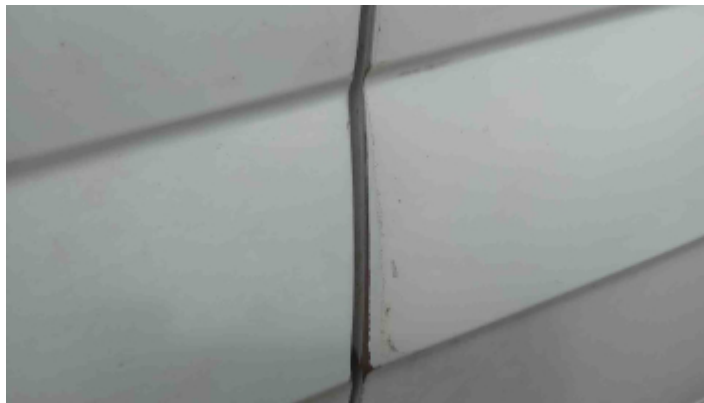
Foto Avaria Porta Esquerda Traseira
