Cliente  
**CARBUY AUTOMOTIVE BUSINESS LTDA**

| ANO FABRICAÇÃO | ANO MODELO | MOTOR BIN | <b>VW/NOVO GOL 1.0 CITY</b> | COR |

#### Observações:

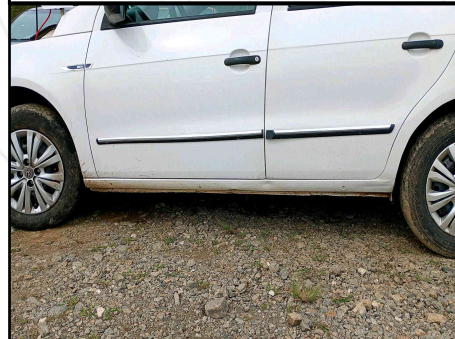
CAIXA DE AR/ SOLEIRA ESQUERDA

**CAIXA DE AR/ SOLEIRA ESQUERDA DANIFICADO(A)**

| CAIXA DE AR ESQUERDA | | DANIFICADO(A) |
