Cliente  
**VIP LEILÕES GESTÃO E LOGÍSTICA**

| PLACA | CHASSI | CHASSI BIN | MARCA/MODELO | |
|---|---|---|---|---|
| <b>TGX8A15</b> | <b>9BHPA81EBTP228802</b> | <b>9BHPA81EBTP228802</b> | <b>HYUNDAI CRETA1TF</b> | |
| <b>CAMAÇARI</b> | <b>BA</b> | <b>BA</b> | <b>VIP CAMAÇARI - BA</b> | |

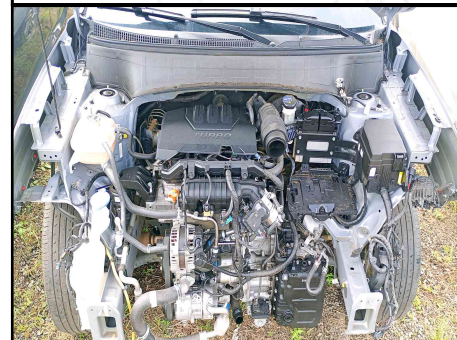
PANORAMICA COMPARTIMENTO MOTOR PEÇAS FALTANTES  
HODÔMETRO  
COLUNA C ESQUERDA DANIFICADO(A)  
LONGARINA DIANTEIRA ESQUERDA DANIFICADO(A)  
PAINEL DIANTEIRO SUPERIOR DANIFICADO(A)  
ETIQUETA ETA COLUNA DANIFICADA  
PANORAMICA PAINEL INTERNO AIR BAG VOLANTE ACIONADO, AIR BAG PAINEL ACIONADO

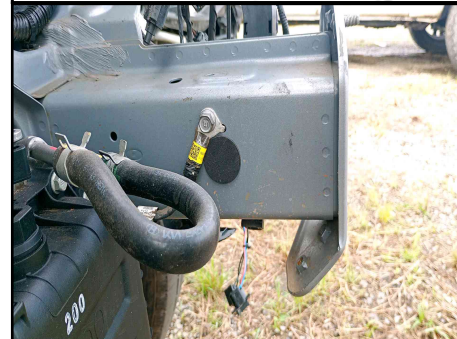
| LONGARINA DIANTEIRA ESQUERDA | | DANIFICADO(A) |

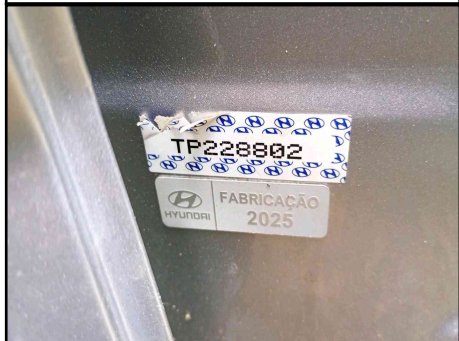
ETIQUETA ETA COLUNA

| ETIQUETA ETA DA COLUNA | | DANIFICADA |

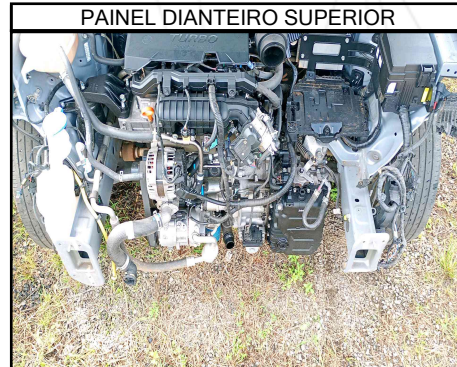
| PAINEL DIANTEIRO SUPERIOR | | DANIFICADO(A) |

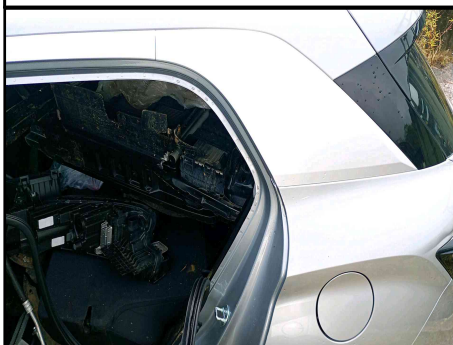
| COLUNA C ESQUERDA | | DANIFICADO(A) |
