Cliente  
**BANCO BRADESCO FINANCIAMENTOS S**

**DADOS DO VEÍCULO**

| | | | <b>VOLKSWAGEN VOYAGE</b> |

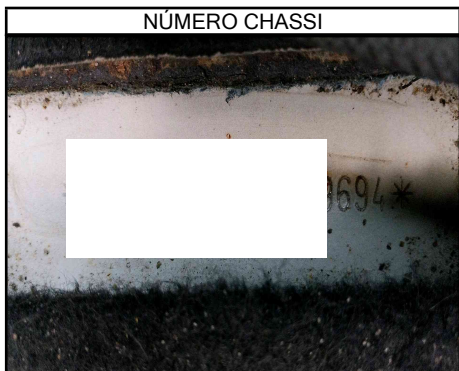
NÚMERO CHASSI

| NÚMERO DO CHASSI | | ESTADO INICIAL DE CORROSÃO |

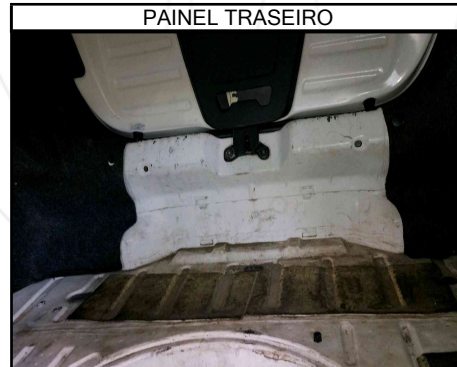
PAINEL TRASEIRO

NÚMERO CHASSI ESTADO INICIAL DE CORROSÃO  
CAIXA DE AR/ SOLEIRA ESQUERDA DANIFICADO(A)  
CAIXA DE AR/SOLEIRA DIREITA DANIFICADO(A)  
COLUNA A DIREITA DANIFICADO(A)  
COLUNA C DIREITA DANIFICADO(A)  
COLUNA C ESQUERDA DANIFICADO(A)  
COLUNA CENTRAL DIREITA DANIFICADO(A)  
COLUNA CENTRAL ESQUERDA DANIFICADO(A)  
PAINEL DIANTEIRO SUPERIOR DANIFICADO(A)  
TETO DANIFICADO(A)  
PAINEL TRASFEIRO DANIFICADO

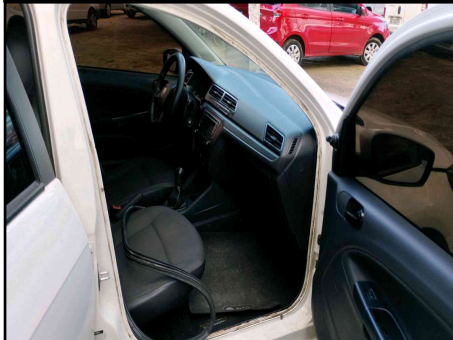
| COLUNA A DIREITA | | DANIFICADO(A) |

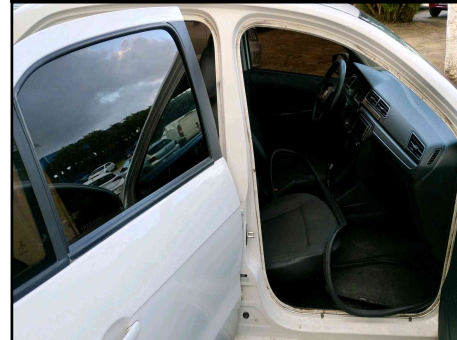
| COLUNA CENTRAL DIREITA | | DANIFICADO(A) |

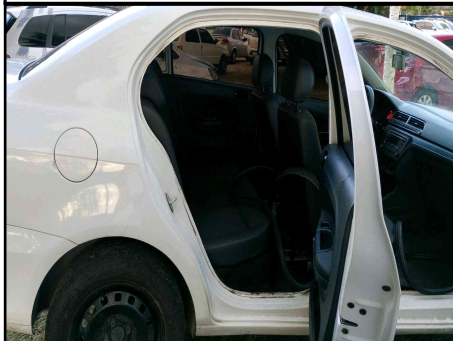
| COLUNA C DIREITA | | DANIFICADO(A) |

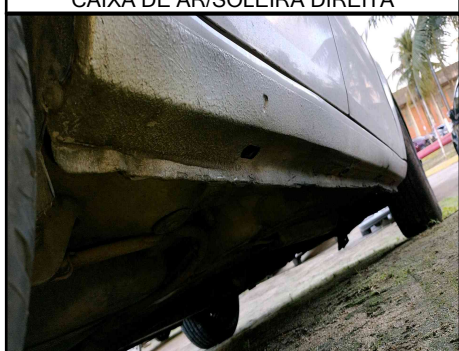
CAIXA DE AR/SOLEIRA DIREITA

| CAIXA DE AR DIREITA | | DANIFICADO(A) |

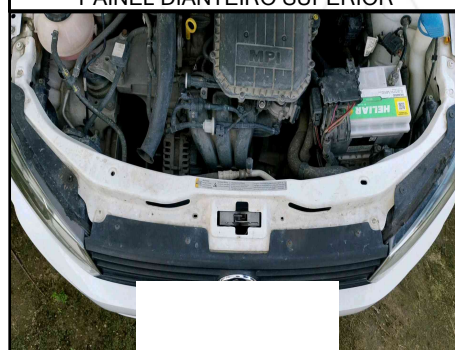
| PAINEL DIANTEIRO SUPERIOR | | DANIFICADO(A) |

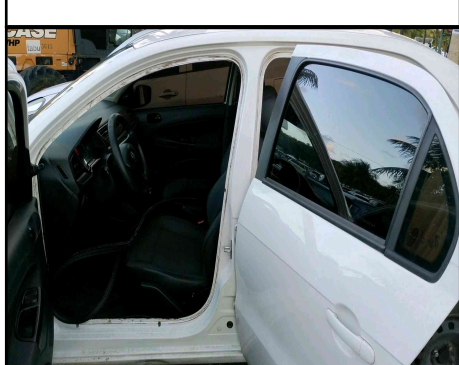
| COLUNA CENTRAL ESQUERDA | | DANIFICADO(A) |

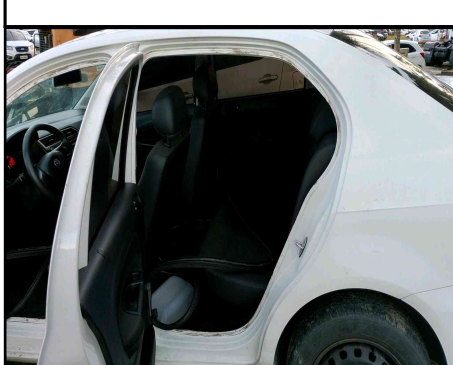
| COLUNA C ESQUERDA | | DANIFICADO(A) |

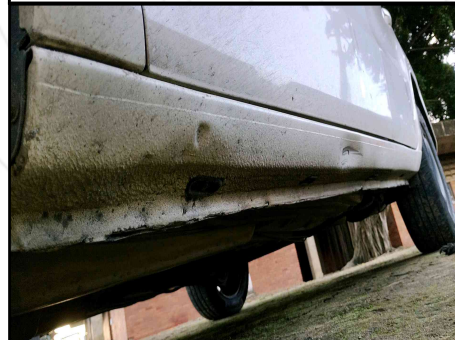
CAIXA DE AR/ SOLEIRA ESQUERDA

| CAIXA DE AR ESQUERDA | | DANIFICADO(A) |
