**CLIENTE**

Cliente  
**CARBUY AUTOMOTIVE BUSINESS LTDA**

**DADOS DO VEÍCULO**

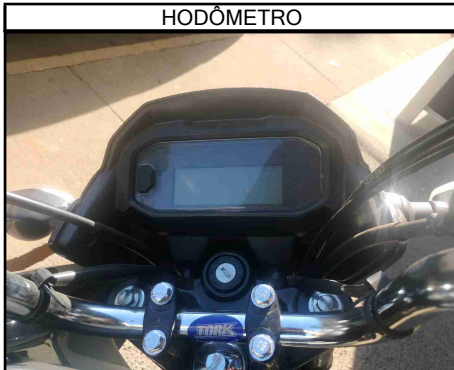
HODÔMETRO

**HODÔMETRO INACESSÍVEL**  
**CARENAGEM DIANTEIRA DIREITA DANIFICADO(A)**  
**CARENAGEM DIANTEIRA ESQUERDA DANIFICADO(A)**

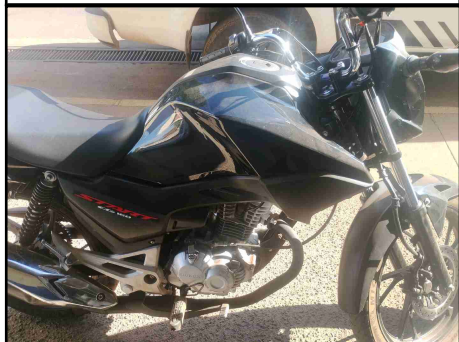
CARENAGEM DIANTEIRA DIREITA

| CARENAGEM DIREITA | | <b>DANIFICADO(A)</b> |

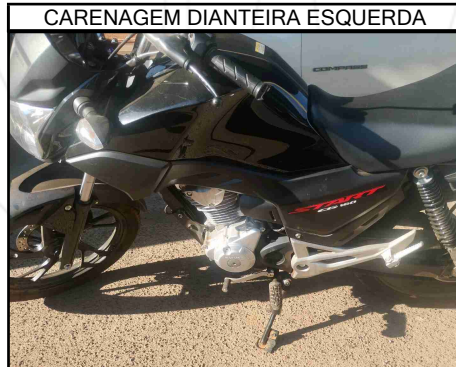
CARENAGEM DIANTEIRA ESQUERDA

| CARENAGEM ESQUERDA | | <b>DANIFICADO(A)</b> |
