Cliente  
**CARBUY AUTOMOTIVE BUSINESS LTDA**

| <b>2019</b> | <b>2020</b> | | <b>FORD/KA SE 1.5 SD C</b> |

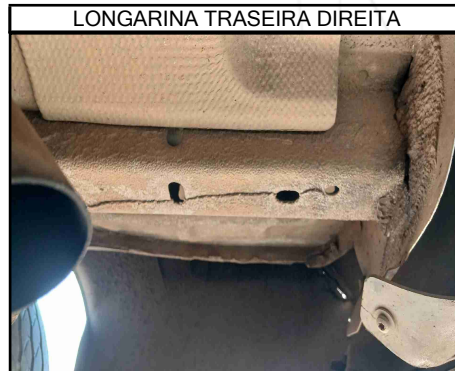
| LONGARINA TRASEIRA DIREITA | | DANIFICADO |

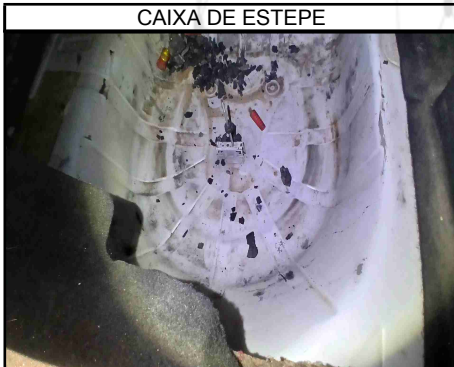
| CAIXA DE ESTEPE | | DANIFICADO |

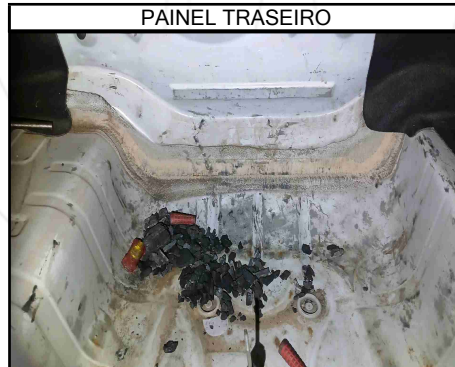
CAIXA DE ESTEPE DANIFICADO  
LONGARINA TRASEIRA DIREITA DANIFICADO  
PAINEL TRASEIRO DANIFICADO  
PARALAMA DIREITO DANIFICADO  
CAIXA DE AR/ SOLEIRA ESQUERDA DANIFICADO(A)  
CAIXA DE AR/SOLEIRA DIREITA DANIFICADO(A)  
CAIXA DE RODA TRASEIRA DIREITA DANIFICADO(A)  
COLUNA C DIREITA DANIFICADO(A)  
GRAVAÇÃO VIDRO PARABRISA REMARCADO

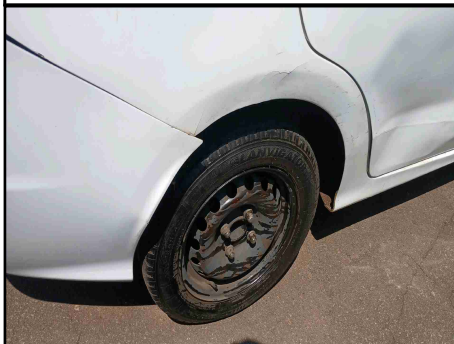
| CAIXA DE RODA TRASEIRA DIREITA | | DANIFICADO(A) |

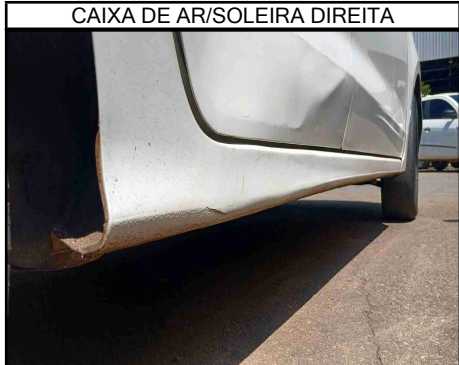
CAIXA DE AR/SOLEIRA DIREITA

| CAIXA DE AR DIREITA | | DANIFICADO(A) |

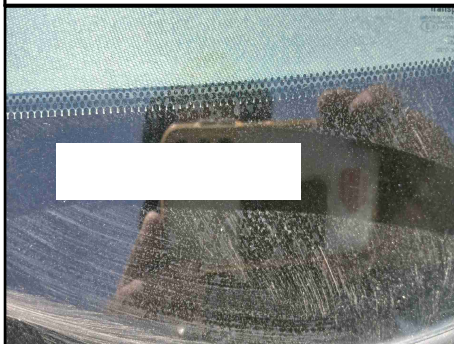
GRAVAÇÃO VIDRO PARABRISA

| GRAVAÇÃO DO VIDRO DO PARA-BRISA | | REMARcado |

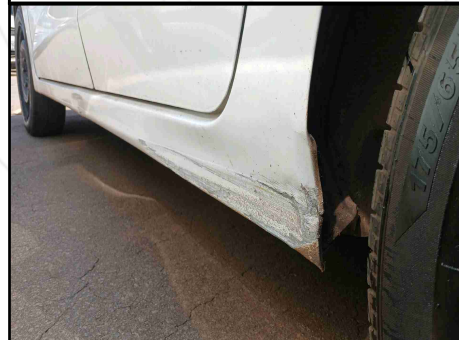
**CAIXA DE AR/ SOLEIRA ESQUERDA**

| CAIXA DE AR ESQUERDA | | DANIFICADO(A) |
