CLIENTE

DADOS DO VEÍCULO

PI AÇA	CHASSI	CHASSI BIN	MARCA/MODELO
	ILEGÍVEL		FORD/FIESTA 1.6 FLEX
ANO FABRICAÇÃO	ANO MODELO	MOTOR BIN	MOTOR OBSERVADO
2012	2013		
COMBUSTÍVEL			KILOMETRAGEM
ALCOOL/GASOLINA			INACESSÍVEL
CIDADE VISTORIA	ESTADO VISTORIA	UF VISTORIA	PATIO VISTORIA
CAMAÇARI	BA	BA	
			COR
			BRANCA
			RENAVAM

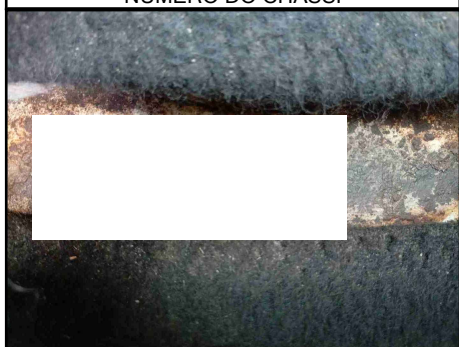
NÚMERO DO CHASSI

ESTADO ACENTUADO DE CORROSÃO
CONDIÇÃO DA GRAVAÇÃO DOS VIDROS

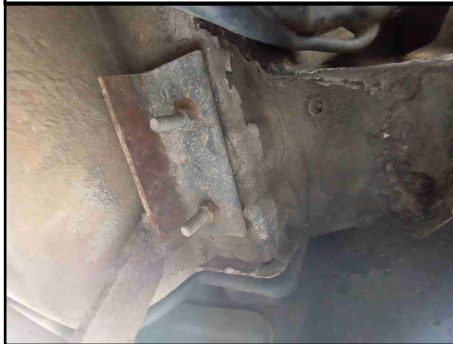
LONGARINA TRASEIRA ESQUERDA

LONGARINA DIANTEIRA MOTORISTA	 	
LONGARINA DIANTEIRA PASSAGEIRO	 	
LONGARINA TRASEIRA MOTORISTA	 	GRAVES DANOS/REPAROS
LONGARINA TRASEIRA PASSAGEIRO	 	GRAVES DANOS/REPAROS

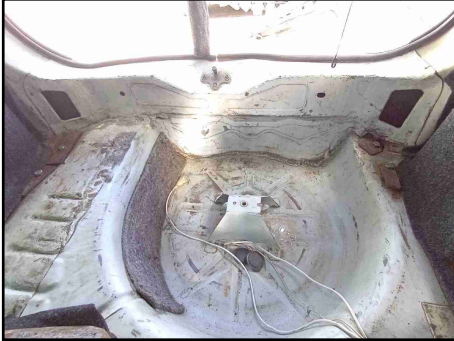
CAIXA DE ESTEPE - PAINEL TRASEIRO

GRAVES DANOS/REPAROS
PAINEL DIANTEIRO SUPERIOR

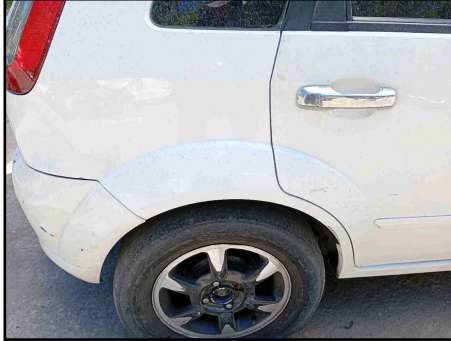
CAIXAS DE RODA TRASEIRA DIREITA

LEVES DANOS/REPAROS
CAIXA DE RODA TRASEIRA ESQUERDA

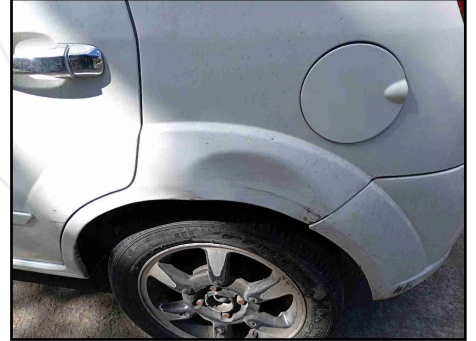
CAIXAS DE RODA TRASEIRA ESQUERDA

LEVES DANOS/REPAROS
CAIXA DE ESTEPE - PAINEL TRASEIRO

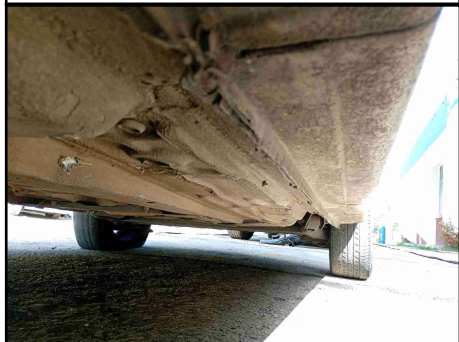
CAIXAS DE AR - SOLEIRA ESQUERDA

LEVES DANOS/REPAROS
CAIXA DE AR / SOLEIRA DIREITA
