Cliente  
**CARBUY AUTOMOTIVE BUSINESS LTDA**

| | | | <b>CHEVROLET COBALT 1.4</b> | |
| <b>2012</b> | <b>2012</b> | | <b>LS</b> | <b>BRANCA</b> |

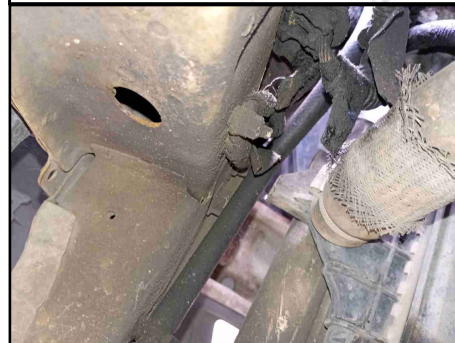
LONGARINA DIANTEIRA ESQUERDA

| LONGARINA DIANTEIRA MOTORISTA | | LEVES DANOS/REPAROS |

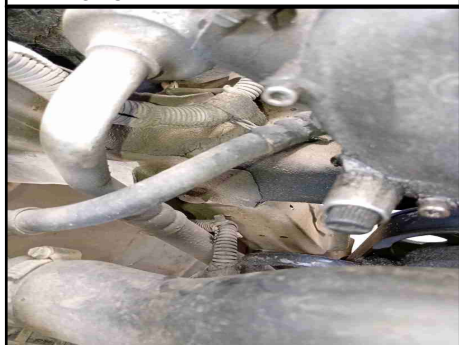
LONGARINA DIANTEIRA DIREITA

| LONGARINA DIANTEIRA PASSAGEIRO | | LEVES DANOS/REPAROS |

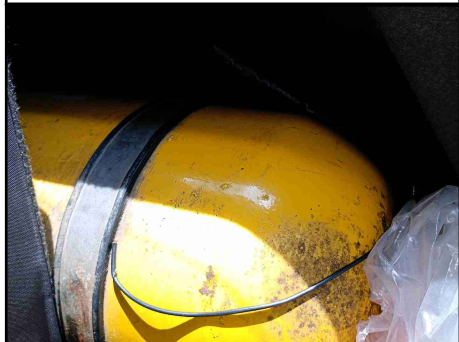
| CAIXA DE ESTEPE - PAINEL TRASEIRO | | GRAVES DANOS/REPAROS |

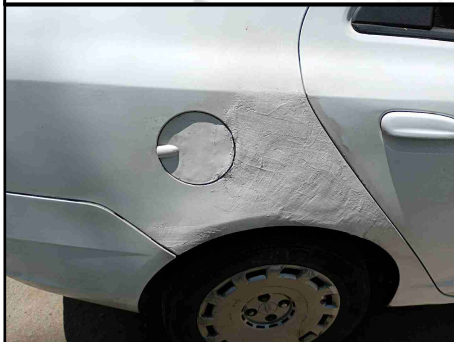
CAIXAS DE RODA TRASEIRA DIREITA

| CAIXA DE RODA TRASEIRA DIREITA | | GRAVES DANOS/REPAROS |

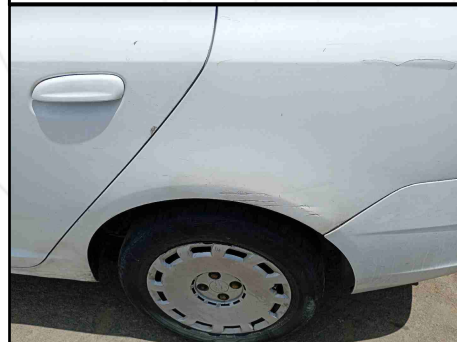
CAIXAS DE RODA TRASEIRA ESQUERDA

| CAIXA DE RODA TRASEIRA ESQUERDA | | LEVES DANOS/REPAROS |

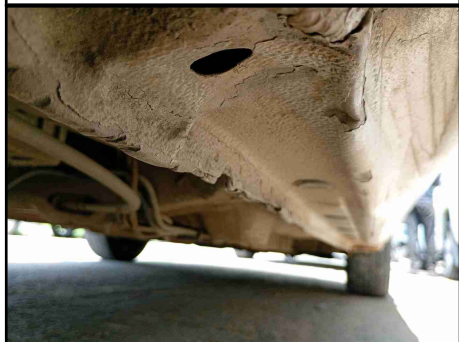
CAIXAS DE AR - SOLEIRA DIREITA

| CAIXA DE AR / SOLEIRA DIREITA | | LEVES DANOS/REPAROS |

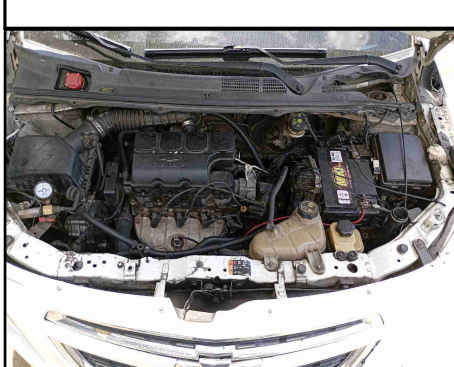
| PAINEL DIANTEIRO SUPERIOR | | LEVES DANOS/REPAROS |

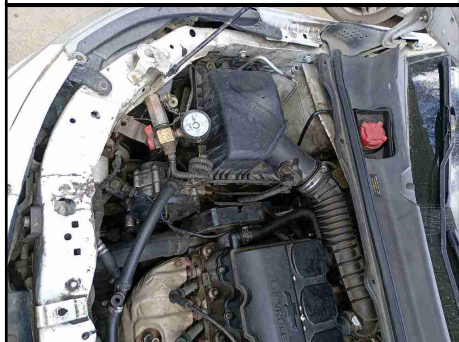
CAIXAS DE RODA DIANTEIRA DIREITA

| CAIXA DE RODA DIANTEIRA DIREITA | | LEVES DANOS/REPAROS |

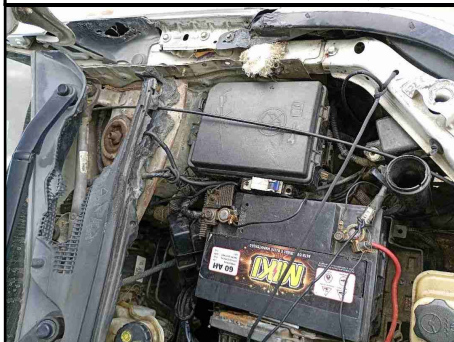
CAIXAS DE RODA DIANTEIRA ESQUERDA

| CAIXA DE RODA DIANTEIRA ESQUERDA | | LEVES DANOS/REPAROS |

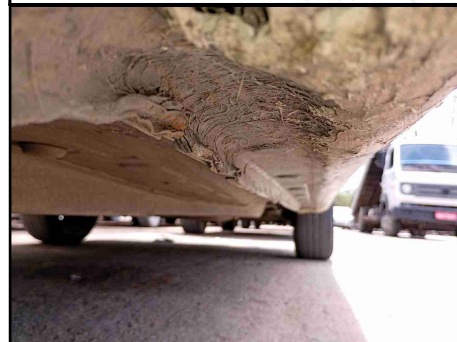
CAIXAS DE AR - SOLEIRA ESQUERDA

| CAIXA DE AR / SOLEIRA ESQUERDA | | LEVES DANOS/REPAROS |
