Cliente  
**CARBUY AUTOMOTIVE BUSINESS LTDA**

#### DADOS DO VEÍCULO

| | | | <b>HYUNDAI HB20 10M</b> |

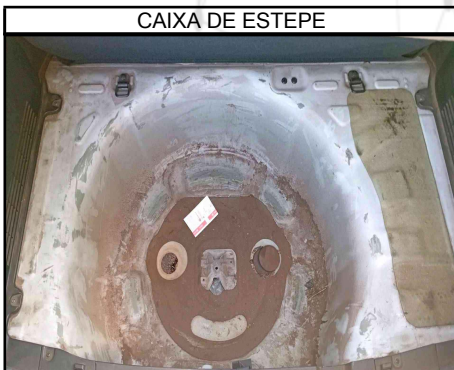
**CAIXA DE ESTEPE PEQUENO DANIFICADO**

| CAIXA DE ESTEPE | | DANIFICADO |
