Cliente  
**CARBUY AUTOMOTIVE BUSINESS LTDA**

#### DADOS DO VEÍCULO

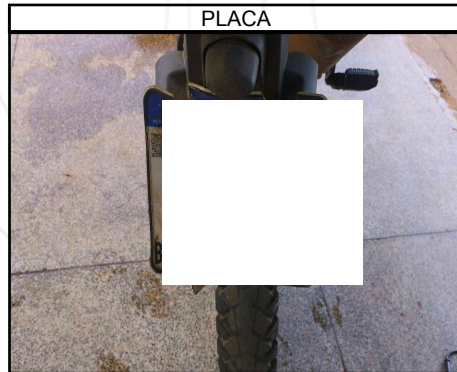
**PLACA DANIFICADA**

| CONDIÇÃO DA PLACA | | <b>DANIFICADA</b> |
