Cliente: **BANCO PAN S.A.**

**DADOS DO VEÍCULO**

| Placa: | Marca: <b>RENAULT</b> | Modelo: <b>CLIO HATCH (EXPRESSION 1.016V H-Power)</b> | Cód. Molicar: <b>04002143-9</b> | KM: |

**HISTÓRICO E OBSERVAÇÕES DO VEÍCULO**

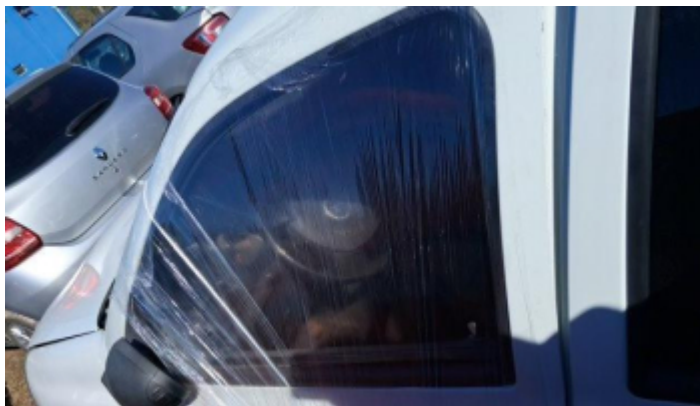
| | ESTADO | OPERAÇÃO |
|---|---|---|
| GRAVAÇÃO DO VIDRO DIANTEIRO ESQUERDO | Danificado | Não Conforme |

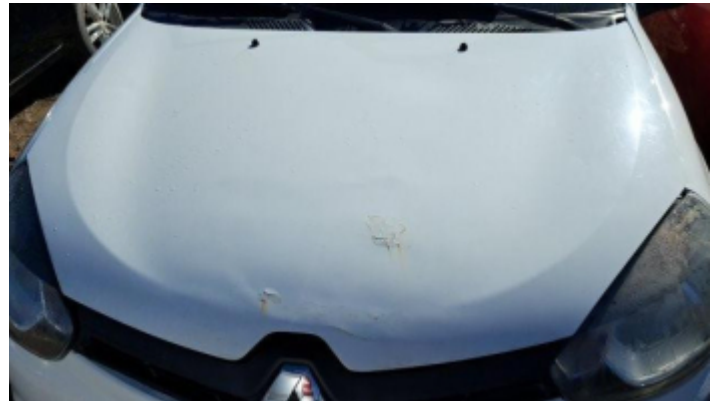
| | <b>ESTADO</b> | <b>OPERAÇÃO</b> |
|---|---|---|
| CAPÔ | Com danos / reparo | Reparo |

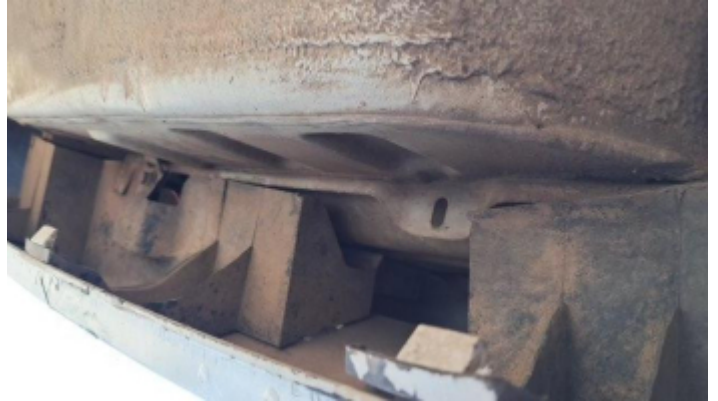
| Observações: Histórico de Sinistro: Não Possui, Histórico de Roubo ou Furto: sem registro, Remarcação: sem registro, Restrição: Alienação Fiduciária. Aprovado com restrição devido painel traseiro avariado. | |

| | ESTADO | OPERAÇÃO |
|---|---|---|
| PAINEL TRASEIRO (EXTERNO) | Com danos / Reparo | Conforme |

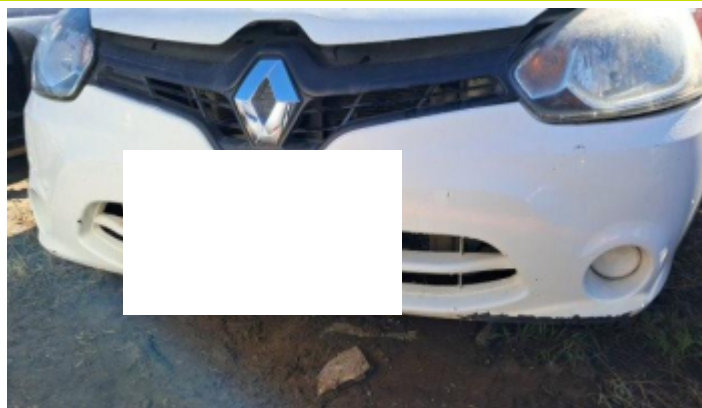
| PARA-CHOQUE DIANTEIRO | Com danos / reparo | Troca |

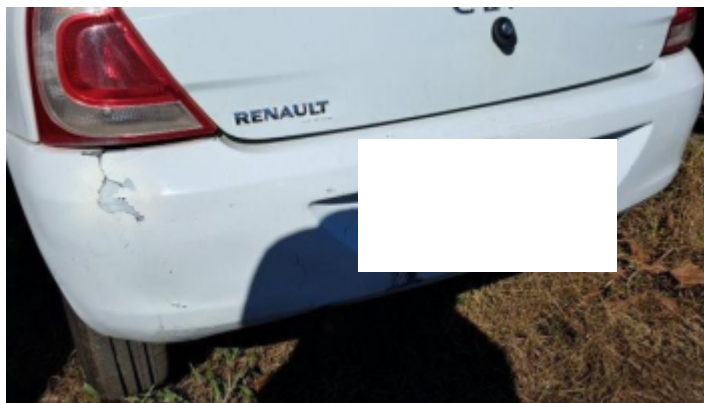
| | ESTADO | OPERAÇÃO |
|---|---|---|
| PARA-CHOQUE TRASEIRO | Com danos / reparo | Troca |

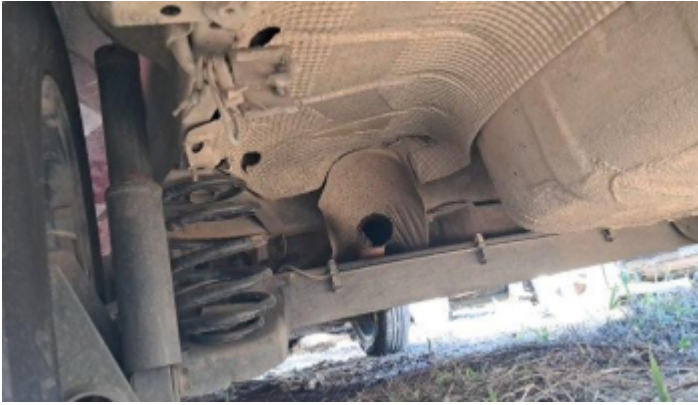
AVARIA ESCAPAMENTO

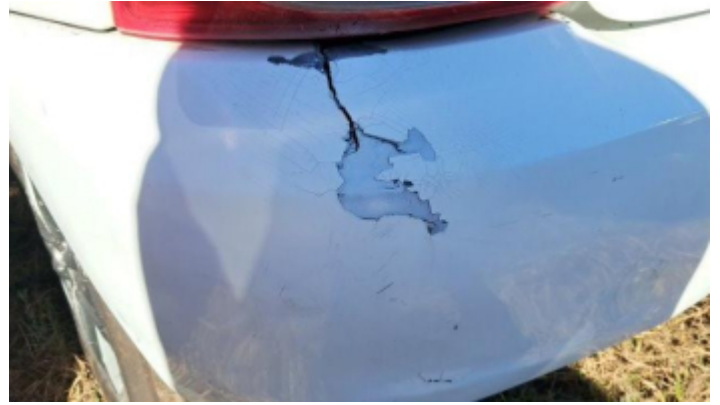
AVARIA PARA-CHOQUE TRASEIRO

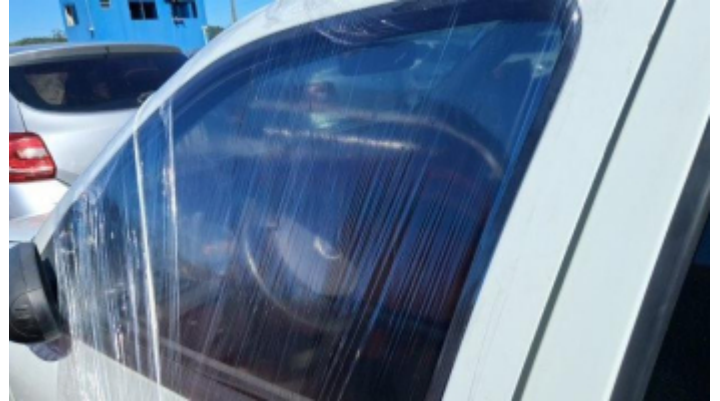
AVARIA VIDROS ELÉTRICOS DIANTEIRO

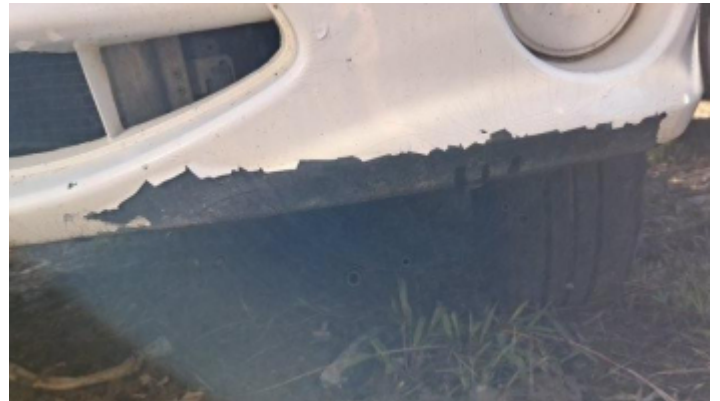
AVARIA PARA-CHOQUE DIANTEIRO
