**BANCO ITAÚ**  
PLENAVER VISTORIA VEICULAR  
CNPJ: 22.749.502/0001-52  
(11) 5031-4102

Data:06/10/2025

| Placa | Chassi | Chassi BIN | Código Molicar | Código FIPE |
|---|---|---|---|---|
| CHEVROLET | ONIX PLUS | LT | 4 | Elétrica |

**LONG03 - LONGARINA COM PEQUENA AVARIA**

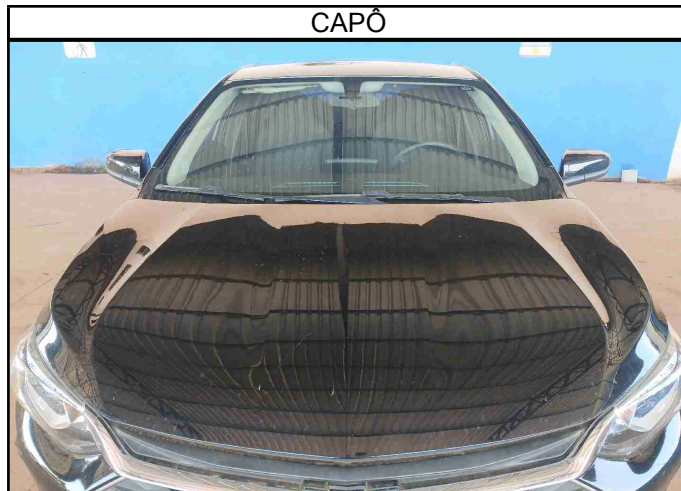
CAPO

| <b>CAPÔ</b> | Danificado Reparável |

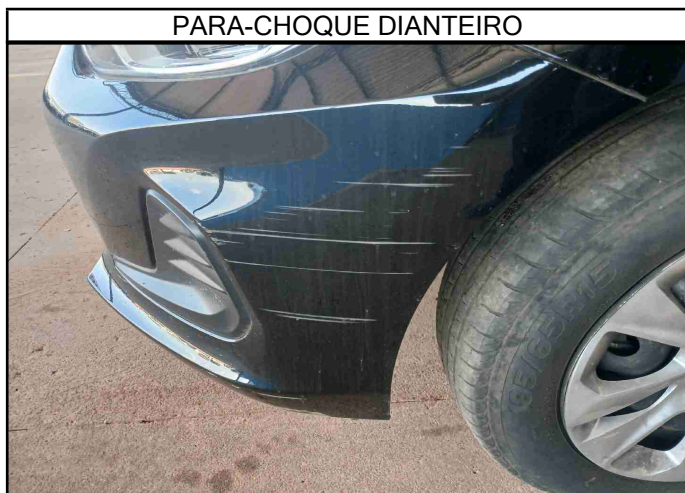
PARA-CHOQUE DIANTEIRO

| <b>PARA-CHOQUE DIANTEIRO</b> | Danificado Reparável |

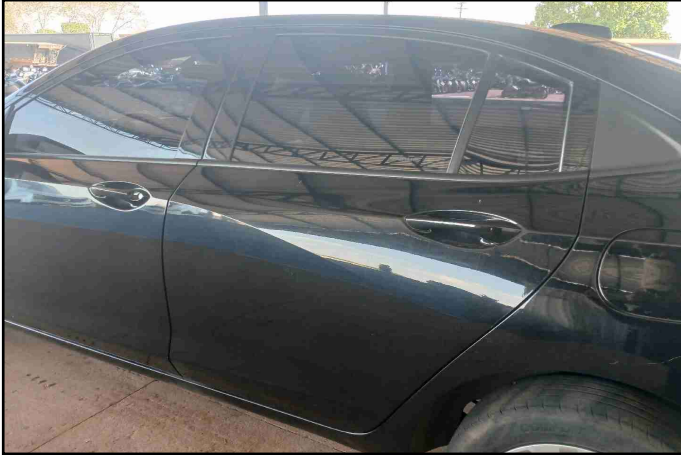
| PORTA TRASEIRA ESQUERDA | Danificado Reparável |

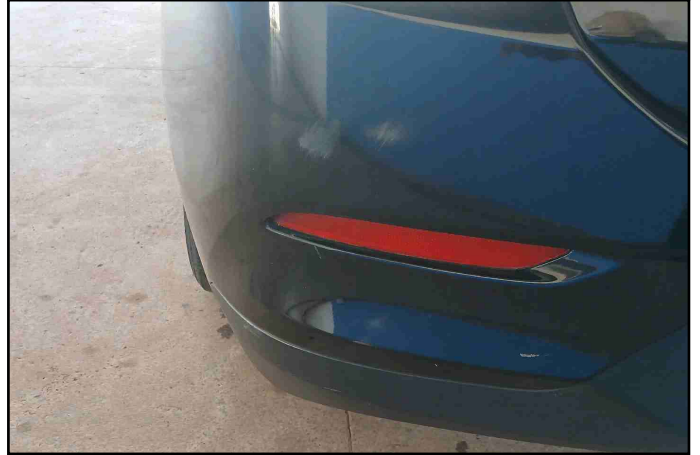
PARA-CHOQUE TRASEIRO

| <b>PARA-CHOQUE TRASEIRO</b> | Danificado Reparável |

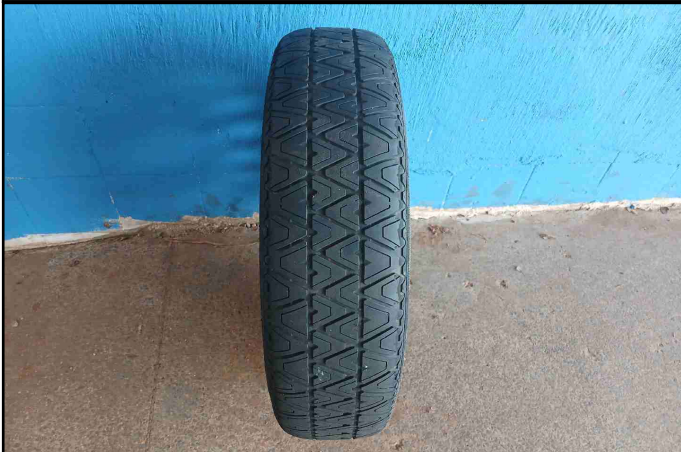
PNEU ESTEPE

| <b>PNEU ESTEPE</b> | Meia-Vida |

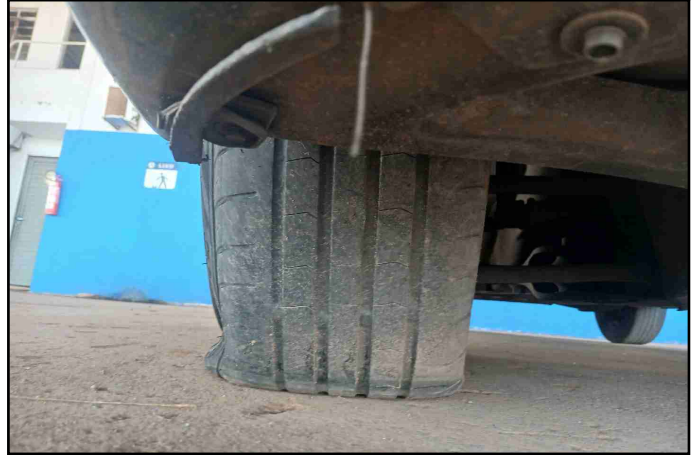
| PNEU DIANTEIRO DIREITO | Necessário a Troca |

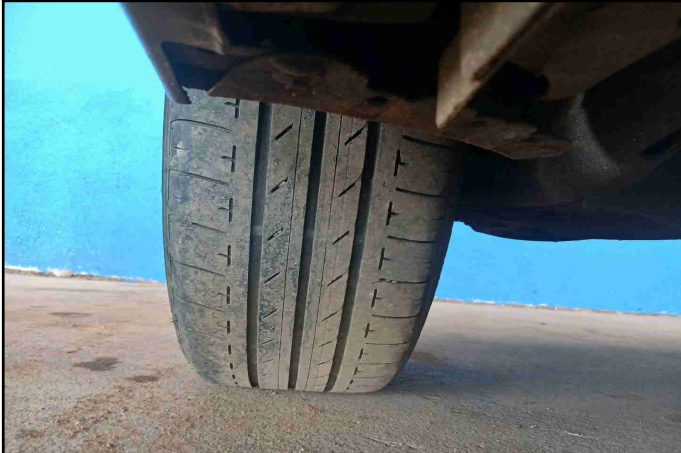
| PNEU TRASEIRO DIREITO | Necessário a Troca |

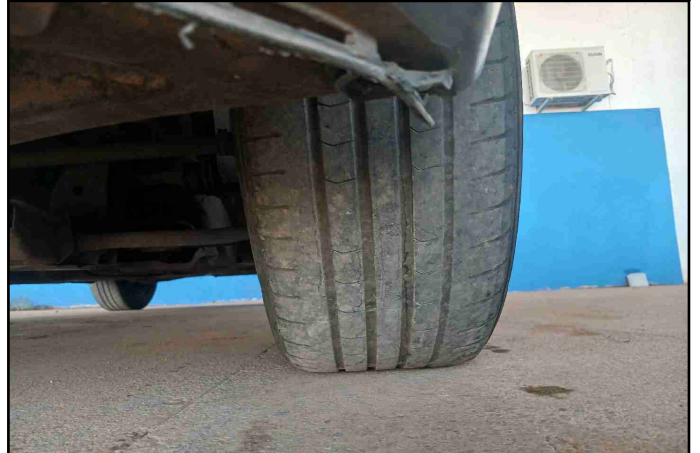
| PNEU DIANTEIRO ESQUERDO | Necessário a Troca |

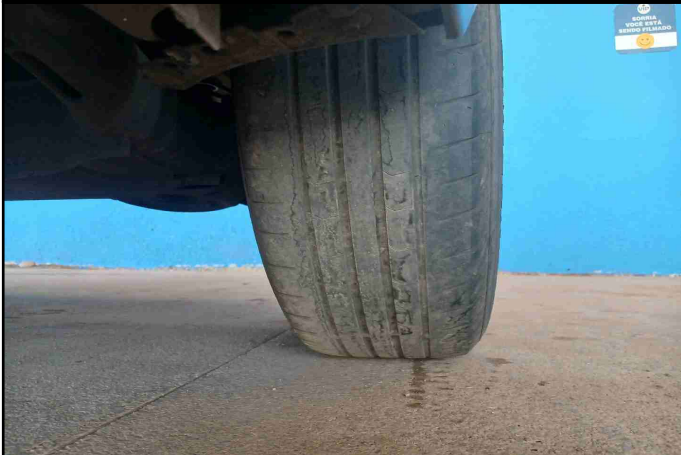
| PNEU TRASEIRO ESQUERDO | Necessário a Troca |
