| Cliente: | CARBUY AUTOMOTIVE BUSINESS LTDA | CPF / CNPJ: | 35.626.178/0001-27 |

| I - Dados do Veículo | | | | STATUS AVARIAS: | |
|---|---|---|---|---|---|
| Placa: | GGW3C54 | Marca: | HONDA | Modelo: | ELITE (125) |
| Chassi: | 9C2JF8500RR003442 | Motor: | JF85E0R003455 | Cor: | Prata |

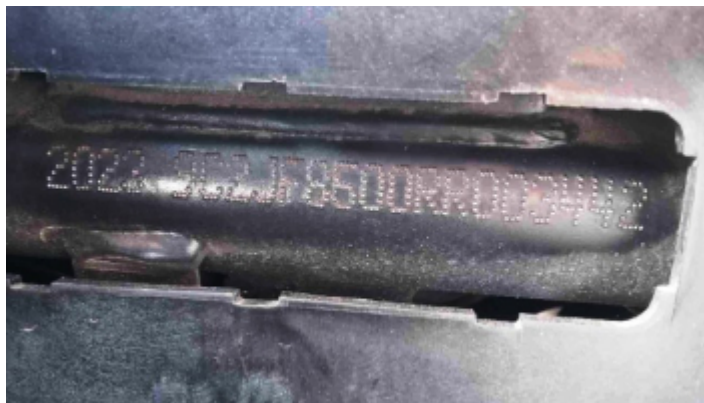
| IV - Exame de Agregados | |
|---|---|
| 1.1.1 - Preservada, não apresentando anormalidade. | 1.2.1 - Dentro dos padrões habituais do fabricante, não apresentado anormalidade. |

Foto da gravação do chassi : 9C2JF8500RR003442

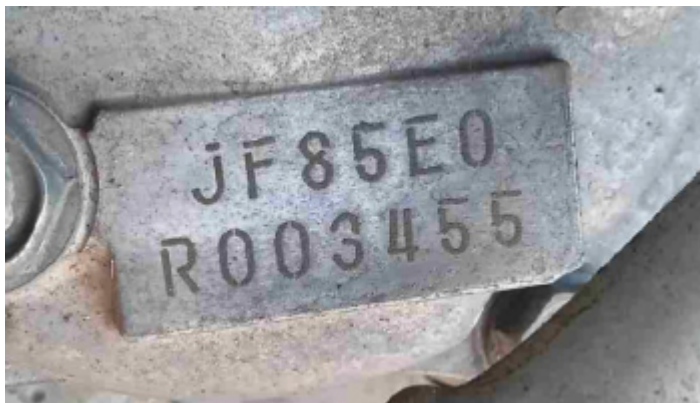
| IV - Exame de Agregados | |
|---|---|
| 4.1.1 - Preservada, não apresentando anormalidade. | 4.2.1 - Dentro dos padrões habituais do fabricante, não apresentado anormalidade. |

Foto do número do motor : JF85E0R003455

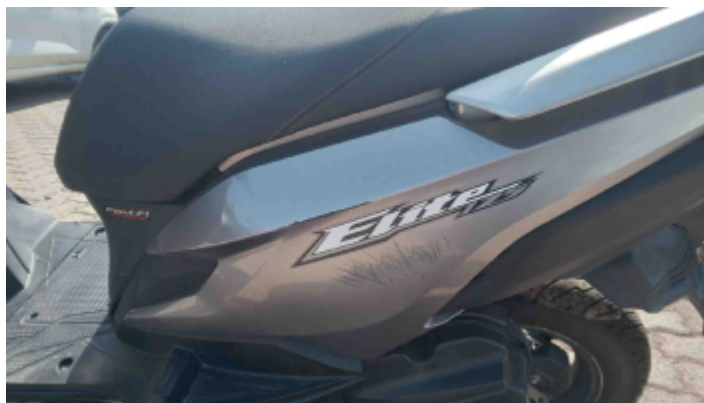
Detalhe das avarias  
Carenagem Frontal; Carenagem Esquerda

| VII - Conservação |
|---|
| MOTOCICLETA SEM DANOS ESTRUTURAIS APARENTES;<br>DANOS DE CARENAGEM DIANTEIRO E LATERAL |

Foto Avaria Carenagem Esquerda

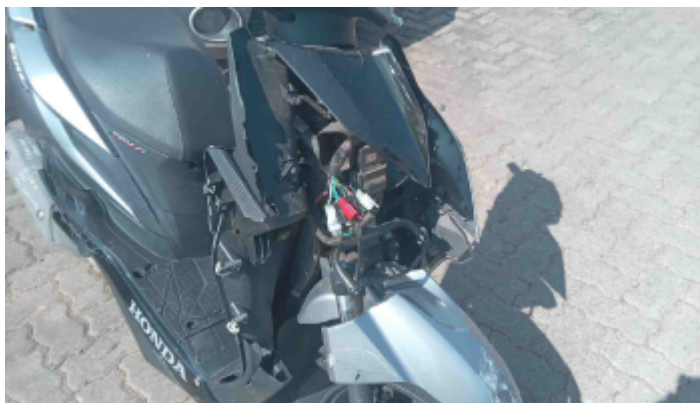
Foto Avaria Carenagem Frontal
