Cliente  
**CARBUY AUTOMOTIVE BUSINESS LTDA**

| | | | <b>VOLKSWAGEN GOL 10L</b> | |

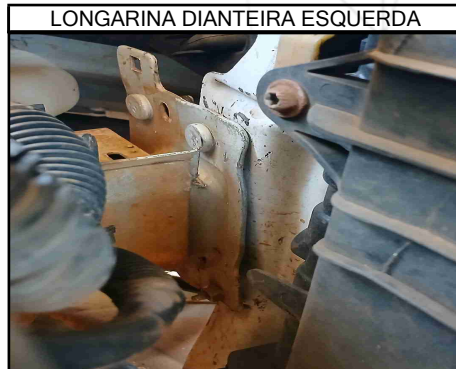
| LONGARINA DIANTEIRA ESQUERDA | | DANIFICADO(A) |

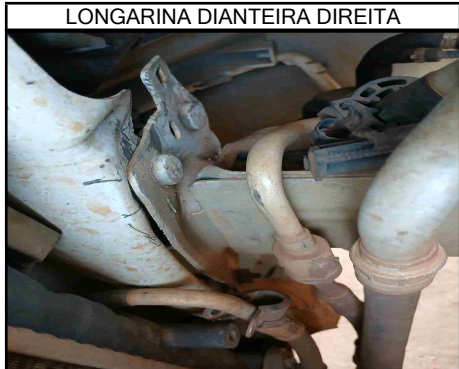
| LONGARINA DIANTEIRA DIREITA | | DANIFICADO(A) |

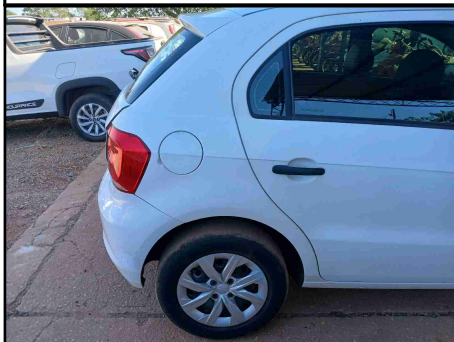
| CAIXA DE RODA TRASEIRA DIREITA | | DANIFICADO(A) |

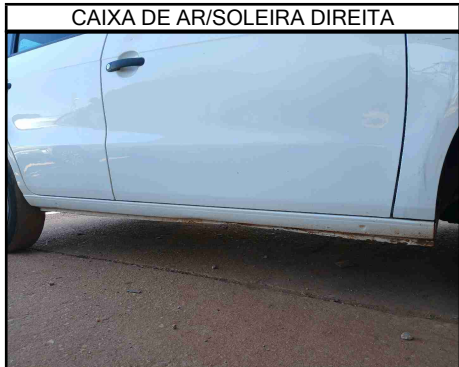
CAIXA DE AR/SOLEIRA DIREITA

| CAIXA DE AR DIREITA | | DANIFICADO(A) |

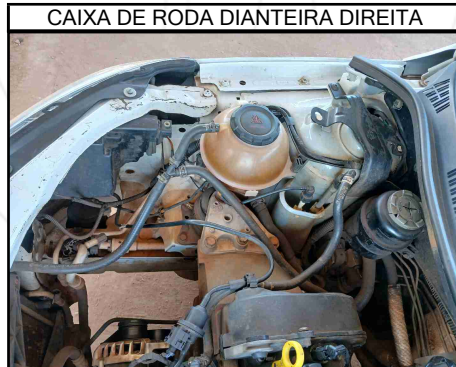
| CAIXA DE RODA DIANTEIRA DIREITA | | DANIFICADO(A) |

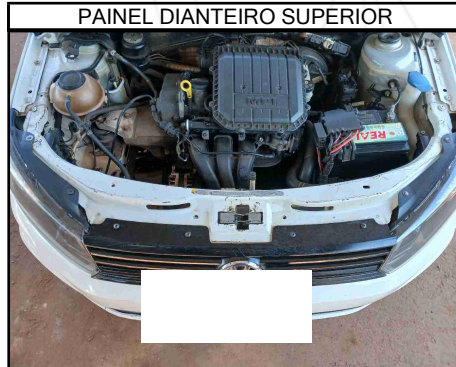
| PAINEL DIANTEIRO SUPERIOR | | DANIFICADO(A) |

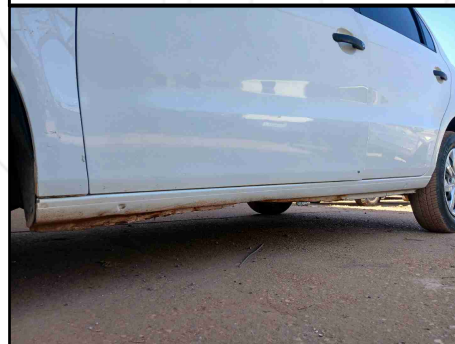
**CAIXA DE AR/ SOLEIRA ESQUERDA**

| CAIXA DE AR ESQUERDA | | DANIFICADO(A) |

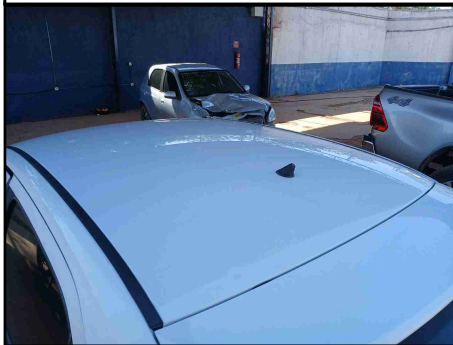
**TETO**

CAIXA DE AR/ SOLEIRA ESQUERDA DANIFICADO(A)  
CAIXA DE AR/SOLEIRA DIREITA DANIFICADO(A)  
CAIXA DE RODA DIANTEIRA DIREITA DANIFICADO(A)  
CAIXA DE RODA TRASEIRA DIREITA DANIFICADO(A)  
LONGARINA DIANTEIRA DIREITA DANIFICADO(A)  
LONGARINA DIANTEIRA ESQUERDA DANIFICADO(A)  
PAINEL DIANTEIRO SUPERIOR DANIFICADO(A)  
TETO DANIFICADO(A)
