Cliente  
**VIP LEILÕES GESTÃO E LOGÍSTICA**

| PLACA | CHASSI | CHASSI BIN | MARCA/MODELO |
|---|---|---|---|
| <b>SMP8D46</b> | <b>93XHYKL1TSCR84757</b> | <b>93XHYKL1TSCR84757</b> | <b>MITSUBISHI TRITON<br/>SPORT HPE</b> |

**CAIXA DE RODA DIANTEIRA ESQUERDA DANIFICADO(A) / HODÔMETRO INACESSÍVEL / PAINEL DIANTEIRO SUPERIOR DANIFICADO(A) / AIR BAG DEFLAGRADO**

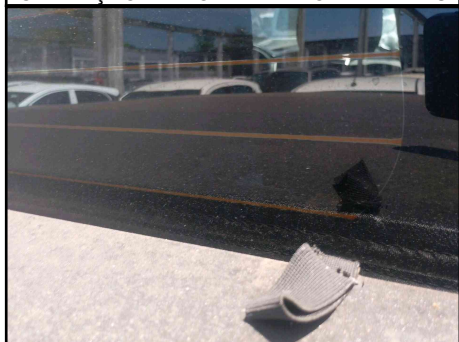
**GRAVAÇÃO VIDRO TAMPA PORTA MALAS**

| GRAVAÇÃO DO VIGIA TRASEIRO | | <b>SEM GRAVAÇÃO</b> |

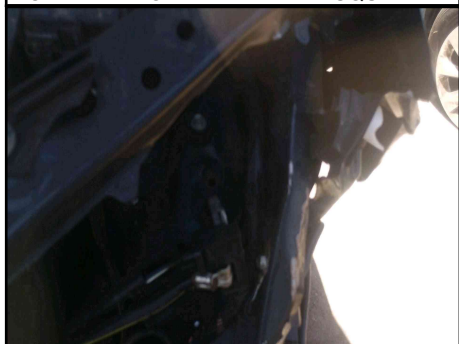
**CAIXA DE RODA DIANTEIRA ESQUERDA**

| CAIXA DE RODA DIANTEIRA ESQUERDA | | DANIFICADO(A) |

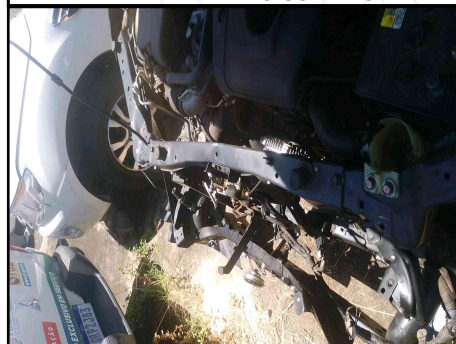
**PAINEL DIANTEIRO SUPERIOR**

| PAINEL DIANTEIRO SUPERIOR | | DANIFICADO(A) |
