Cliente
BANCO BRADESCO FINANCIAMENTOS S

DADOS DO VEÍCULO

PLACA	CHASSI	CHASSI BIN	MARCA/MODELO	
			FIAT ARGO DRIVE 10	
ANO FABRICAÇÃO	ANO MODELO	MOTOR BIN	MOTOR OBSERVADO	COR
2017	2018			BRANCA
COMBUSTÍVEL			KILOMETRAGEM	RENAVAM
ALCO/GASOL			248163	
CIDADE VISTORIA	ESTADO VISTORIA	UF VISTORIA	PATIO VISTORIA	
PAULISTA	PE	PE

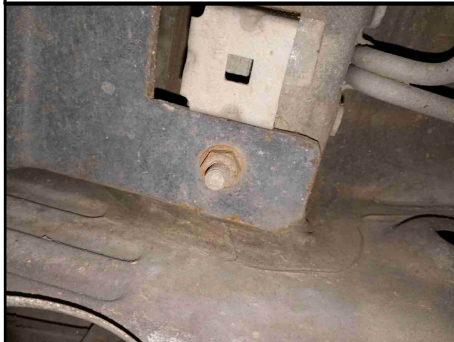
LONGARINA TRASEIRA DIREITA	 	DANIFICADO
LONGARINA TRASEIRA ESQUERDA	 	DANIFICADO
LONGARINA DIANTEIRA DIREITA	 	
LONGARINA DIANTEIRA ESQUERDA

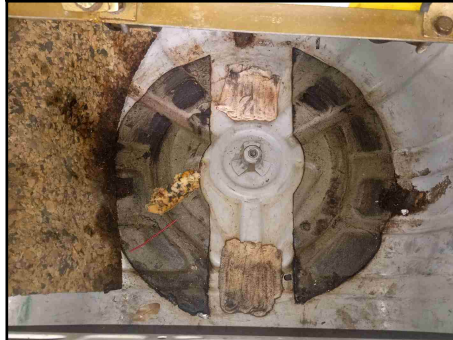
CAIXA DE ESTEPE DANIFICADO
ETIQUETA ETA ASSOALHO AUSENTE
LONGARINA TRASEIRA DIREITA DANIFICADO
LONGARINA TRASEIRA ESQUERDA DANIFICADO
ASSOALHO CENTRAL DIREITO DANIFICADO(A)
ASSOALHO CENTRAL ESQUERDO DANIFICADO(A)
CAIXA DE AR/SOLEIRA DIREITA DANIFICADO(A)
CAIXA DE AR/ SOLEIRA ESQUERDA DANIFICADO(A)
CAIXA DE RODA TRASEIRA DIREITA DANIFICADO(A)
CAIXA DE RODA DIANTEIRA DIREITA DANIFICADO(A)

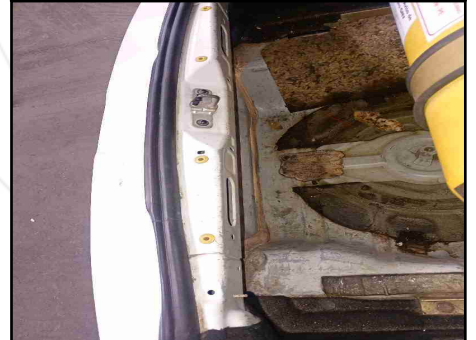
DANIFICADO
PAINEL TRASEIRO

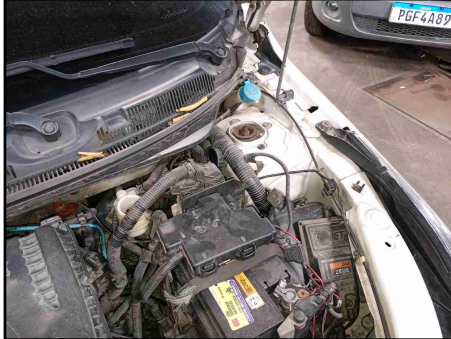
DANIFICADO(A)
CAIXA DE RODA DIANTEIRA ESQUERDA

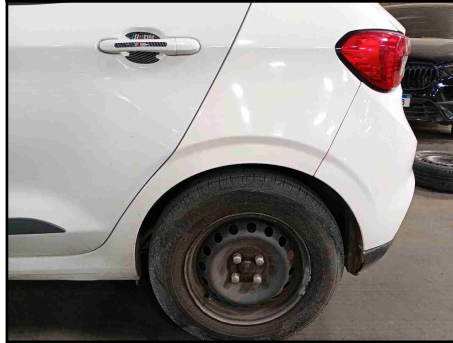
DANIFICADO(A)
CAIXA DE RODA TRASEIRA ESQUERDA
