Cliente  
**BANCO BRADESCO FINANCIAMENTOS S**

**DADOS DO VEÍCULO**

PLACA	CHASSI	CHASSI BIN	MARCA/MODELO	
			<b>CHEV/SPIN 1.8L AT LT</b>	
			<b>ADV</b>	
ANO FABRICAÇÃO	ANO MODELO	MOTOR BIN	MOTOR OBSERVADO	COR
<b>2018</b>	<b>2018</b>			<b>PRATA</b>
COMBUSTÍVEL			KILOMETRAGEM	RENAVAM
<b>ALCOOL/GASOLINA</b>			<b>109268</b>	
CIDADE VISTORIA	ESTADO VISTORIA	UF VISTORIA	PATIO VISTORIA	
<b>CAMAÇARI</b>	<b>BA</b>	<b>BA</b>

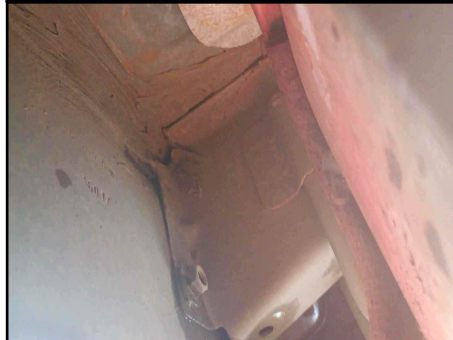
LONGARINA TRASEIRA DIREITA	 	DANIFICADO
LONGARINA TRASEIRA ESQUERDA	 	DANIFICADO
LONGARINA DIANTEIRA DIREITA	 	
LONGARINA DIANTEIRA ESQUERDA

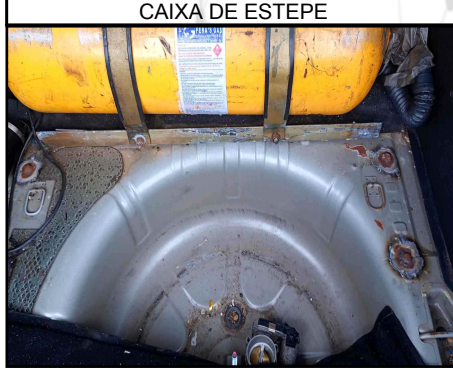
CAIXA DE ESTEPE DANIFICADO  
LATERAL DIREITA DANIFICADO  
LONGARINA TRASEIRA DIREITA DANIFICADO  
LONGARINA TRASEIRA ESQUERDA DANIFICADO  
CAIXA DE RODA TRASEIRA DIREITA DANIFICADO(A)

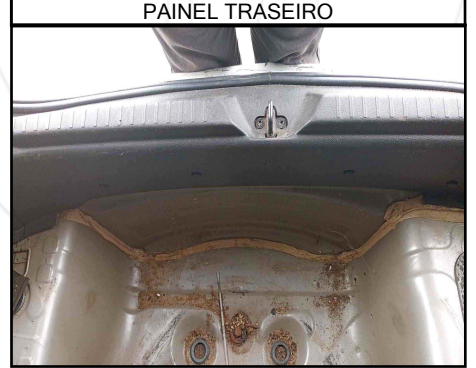
DANIFICADO
PAINEL TRASEIRO
