Cliente
BANCO BRADESCO FINANCIAMENTOS S

DADOS DO VEÍCULO

PLACA	CHASSI	CHASSI BIN	MARCA/MODELO	
			164058 KWID ZEN 10MT	
ANO FABRICAÇÃO	ANO MODELO	MOTOR BIN	MOTOR OBSERVADO	COR
2021	2022			PRATA
COMBUSTÍVEL			KILOMETRAGEM	RENAVAM
ALCOOL/GASOLINA			69796	
CIDADE VISTORIA	ESTADO VISTORIA	UF VISTORIA	PATIO VISTORIA	
SÃO LUÍS	MA	MA

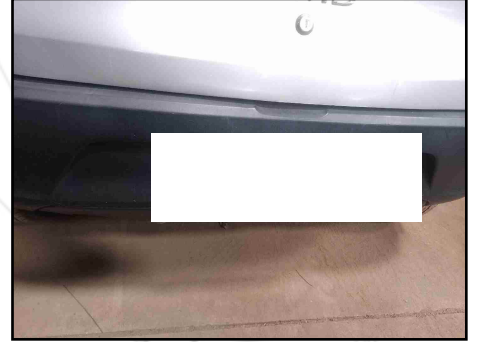
PLACA TRASEIRA	 	DANIFICADO(A)
PLACA DIANTEIRA	 	
ETIQUETA ETA DO MOTOR	 	
ETIQUETA ETA DA COLUNA	 	
ETIQUETA ETA DO ASSOALHO	 	NÃO OBRIGATÓRIA
NÚMERO DO MOTOR	 	
NÚMERO DO CHASSI	 	
GRAVAÇÃO DO VIGIA TRASEIRO	 	
GRAVAÇÃO DO VIDRO TRASEIRO DIREITO	 	
GRAVAÇÃO DO VIDRO DIANTEIRO DIREITO	 	
GRAVAÇÃO DO VIDRO DO PARA-BRISA

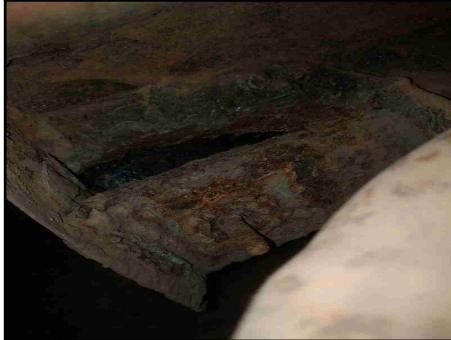
LONGARINA TRASEIRA DIREITA	 	DANIFICADO
LONGARINA TRASEIRA ESQUERDA	 	DANIFICADO
LONGARINA DIANTEIRA DIREITA	 	
LONGARINA DIANTEIRA ESQUERDA

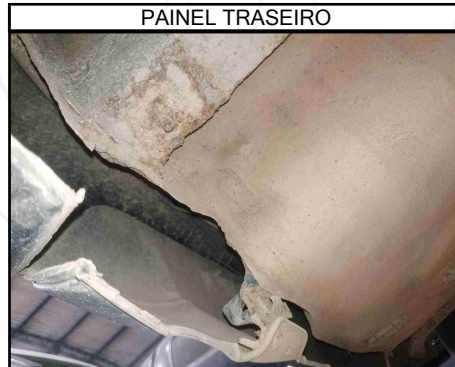
TETO DANIFICADO(A)
PAINEL TRASEIRO DANIFICADO
LATERAL DIREITA DANIFICADO
LATERAL ESQUERDA DANIFICADO
PLACA TRASEIRA DANIFICADO(A)
COLUNA C ESQUERDA DANIFICADO(A)
LONGARINA TRASEIRA DIREITA DANIFICADO
LONGARINA TRASEIRA ESQUERDA DANIFICADO
CAIXA DE AR/SOLEIRA DIREITA DANIFICADO(A)
CAIXA DE RODA TRASEIRA ESQUERDA DANIFICADO(A)
GRAVAÇÃO VIDRO DIANTEIRO ESQUERDO SEM GRAVAÇÃO
VEÍCULO POSSUI HISTÓRICO DE RECALL PENDENTE.

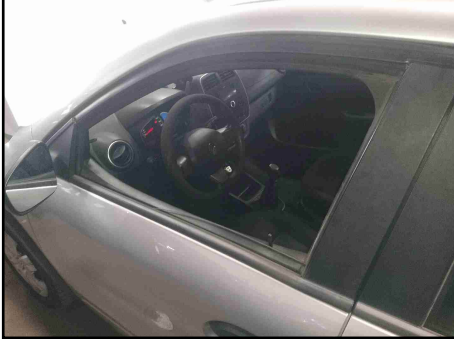
GRAVAÇÃO VIDRO DIANTEIRO
ESQUERDO

GRAVAÇÃO DO VIDRO DIANTEIRO ESQUERDO	 	SEM GRAVAÇÃO
GRAVAÇÃO DO VIDRO TRASEIRO ESQUERDO	 	
PLAQUETA DE IDENTIFICAÇÃO	 	AUSENTE
