Cliente  
**CARBUY AUTOMOTIVE BUSINESS LTDA**

**DADOS DO VEÍCULO**

| PLACA | CHASSI | CHASSI BIN | MARCA/MODELO | |
|---|---|---|---|---|
| | | | <b>DAF/XF FTT 530</b> | |

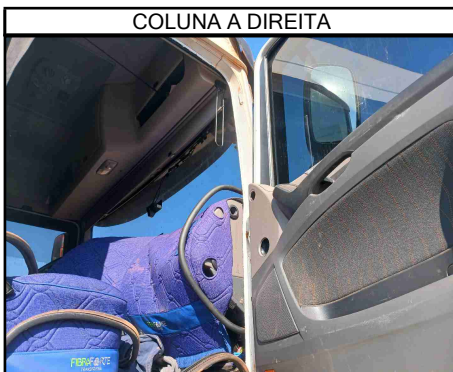
| COLUNA A DIREITA | | DANIFICADO(A) |

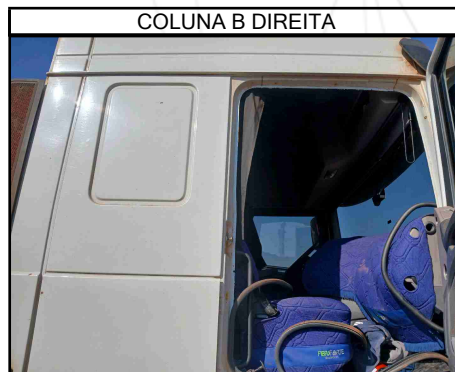
| COLUNA B DIREITA | | DANIFICADO(A) |

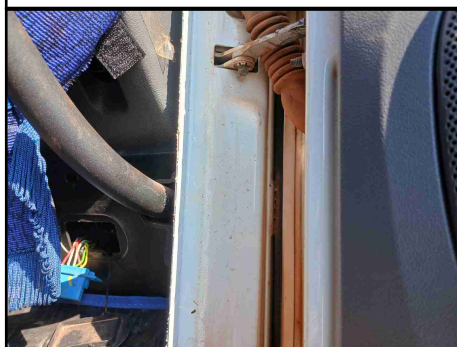
ETIQUETA ETA COLUNA - PLAQUETA

| ETIQUETA ETA DA COLUNA | | AUSENTE |

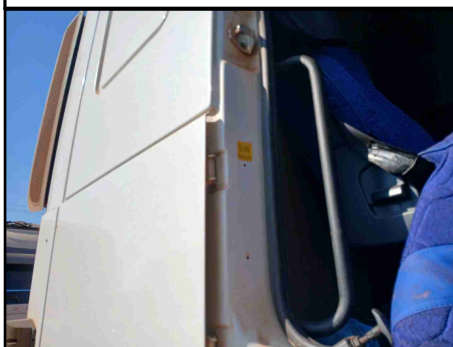
PLAQUETA CARROCERIA

| PLAQUETA DA CARROCERIA | | AUSENTE |

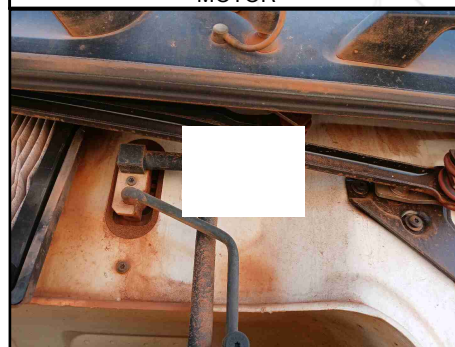
ETIQUETA ETA COMPARTIMENTO  
MOTOR

| ETIQUETA ETA DO COMPARTIMENTO | | AUSENTE |

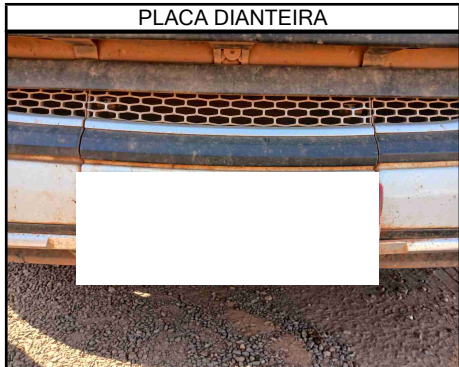
| PLACA DIANTEIRA | | DANIFICADA |

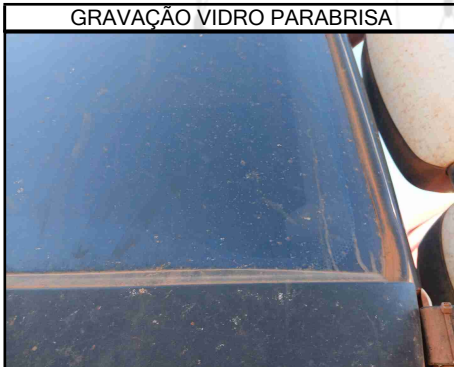
GRAVAÇÃO VIDRO PARABRISA

| GRAVAÇÃO DO VIDRO DO PARA-BRISA | | SEM GRAVAÇÃO |

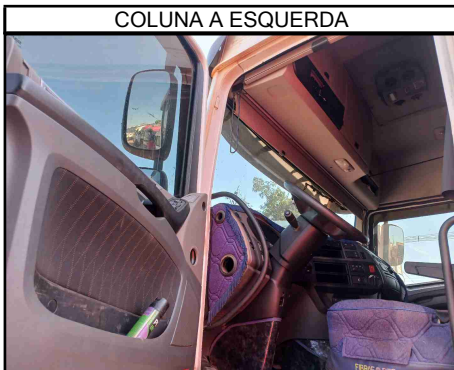
| COLUNA A ESQUERDA | | DANIFICADO(A) |

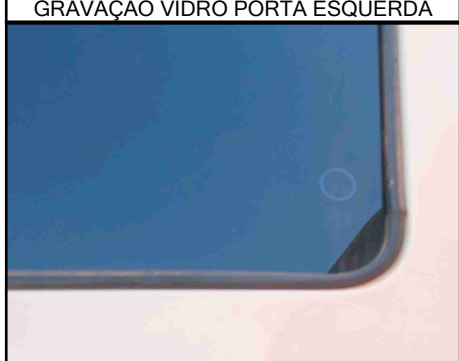
GRAVAÇÃO VIDRO PORTA ESQUERDA

| GRAVAÇÃO DO VIDRO DA PORTA ESQUERDA | | SEM GRAVAÇÃO |
