| I - Dados do Veículo | | | | | STATUS AVARIAS: | | | | |
|---|---|---|---|---|---|---|---|---|---|
| Placa: | SLC7J13 | Marca: | BYD | Modelo: | SONG (PLUS GS DM-I 1.5) | Cód. Molicar: | 29601205-1 | | |
| Chassi: | LGXC74C4XR0002580 | Motor: | S23037049 | Cor: | Preta | Portas: | 4 | Ano/Modelo: | 2023 / 2024 |

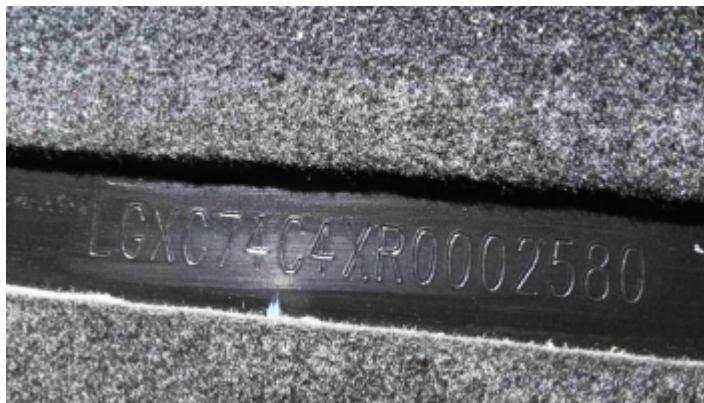
| IV - Exame de Agregados | | |
|---|--|---|
| 1.1.1 - Preservada, não apresentando anormalidade. | | 1.2.1 - Dentro dos padrões habituais do fabricante, não apresentado anormalidade. |

Foto da gravação do chassi : LGXC74C4XR0002580

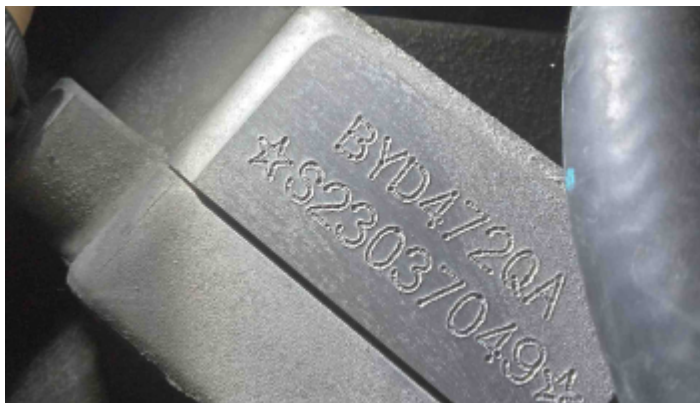
| IV - Exame de Agregados | | |
|---|--|---|
| 4.1.1 - Preservada, não apresentando anormalidade. | | 4.2.1 - Dentro dos padrões habituais do fabricante, não apresentado anormalidade. |

Foto do número do motor : S23037049

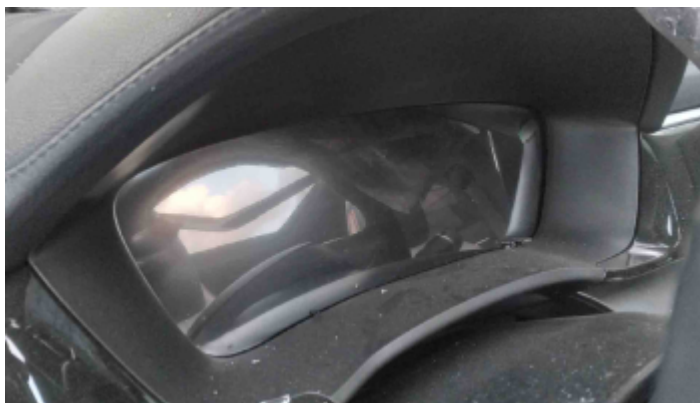
NÃO FOI POSSÍVEL COLETAR A QUILOMETRAGEM, VEÍCULO NÃO LIGA O CONTATO.  
VEICULO POSSUI DANOS NO CONJUNTO ESTRUTURAL:

Foto do odômetro

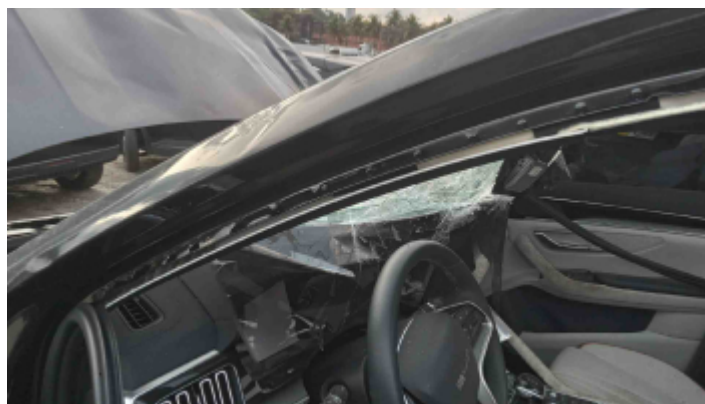
TETO DANIFICADO;  
COLUNA DIANTEIRA DIREITA DANIFICADA;  
COLUNA DIANTEIRA ESQUERDA DANIFICADA;  
COLUNA ESTRUTURAL DO TETO DANIFICADA;  
ASSOALHO DO PORTA MALAS DANIFICADAS;  
PAINEL DINTTEIRA DANIFICADO;  
PAINEL TRASEIRA DANIFICADO;

Foto Estrutura Coluna Dianteira Esquerda

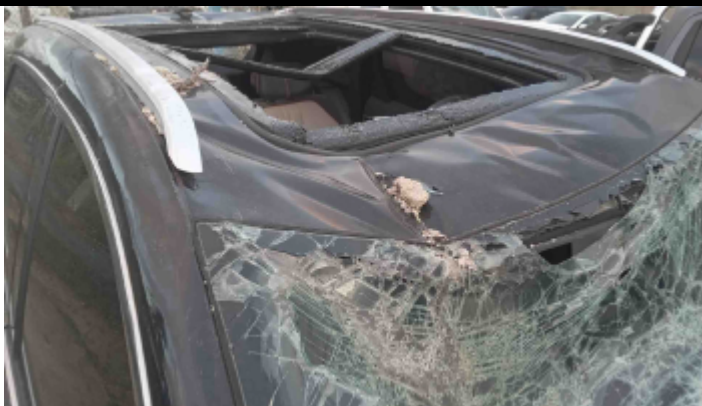
Foto Estrutura Teto

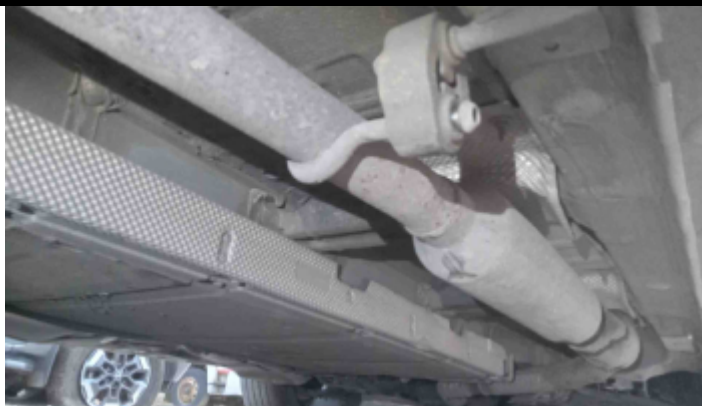
Foto Estrutura Assoalho

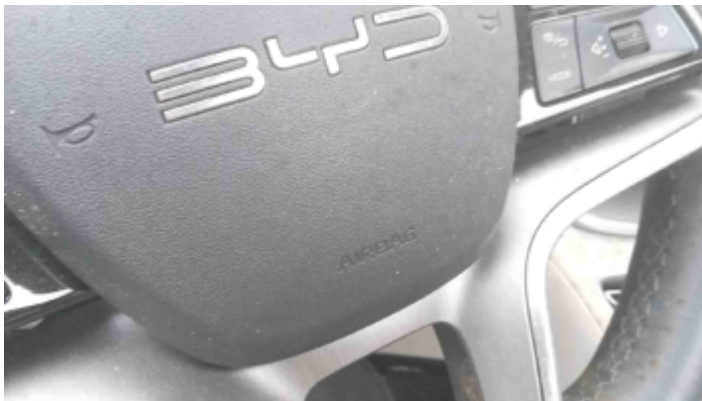
\*\*\*AIRBAG MOTORISTE E PASSAGEIRO DEFLAGADOS\*\*\*

Foto Air Bag

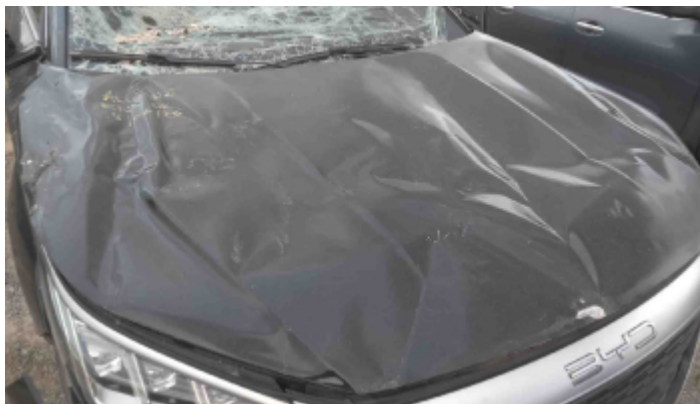
Foto Avaria Capô

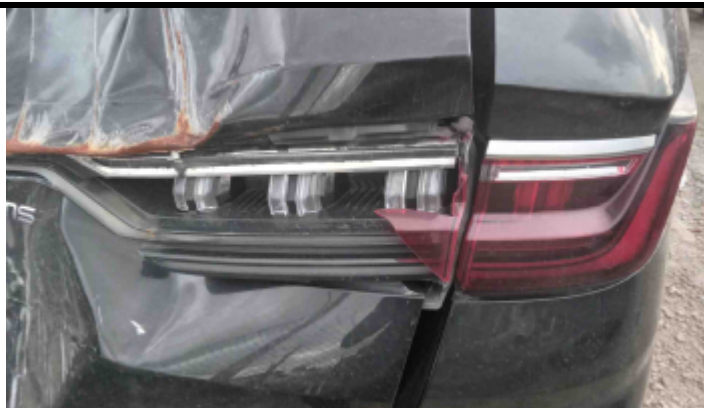
Foto Avaria Lanterna Direita

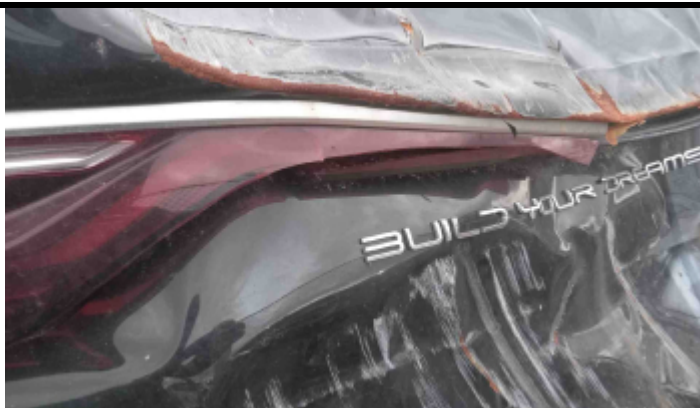
Foto Avaria Lanterna Esquerda

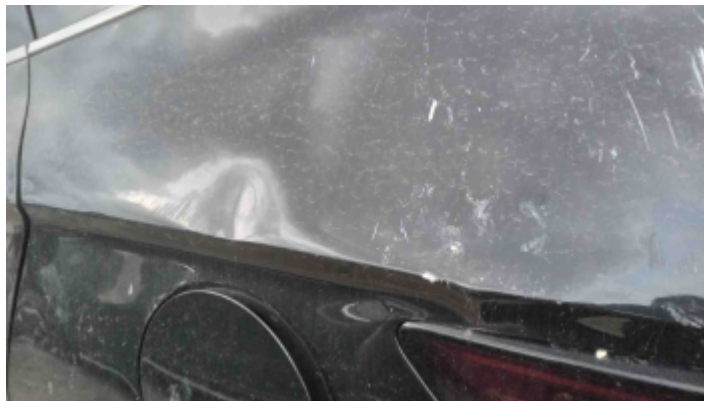
Foto Avaria Lateral Esquerda

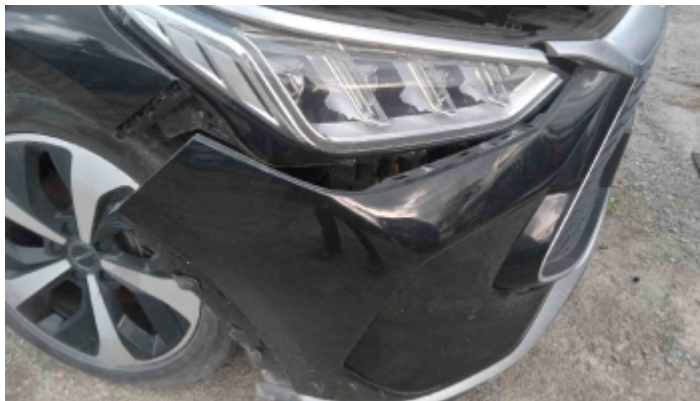
Foto Avaria Pára-Choque Dianteiro

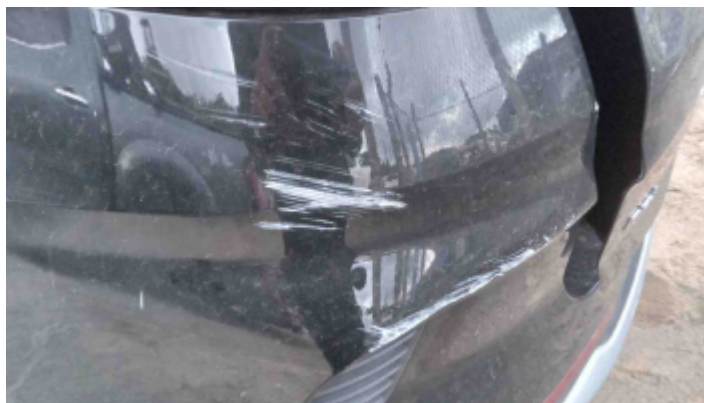
Foto Avaria Pára-Choque Traseiro

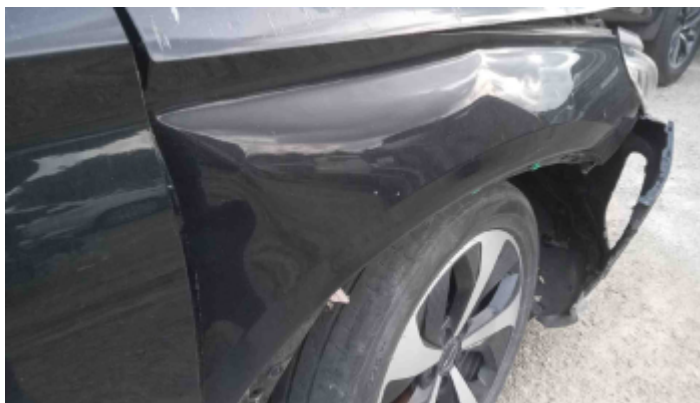
Foto Avaria Pára-Lama Direito

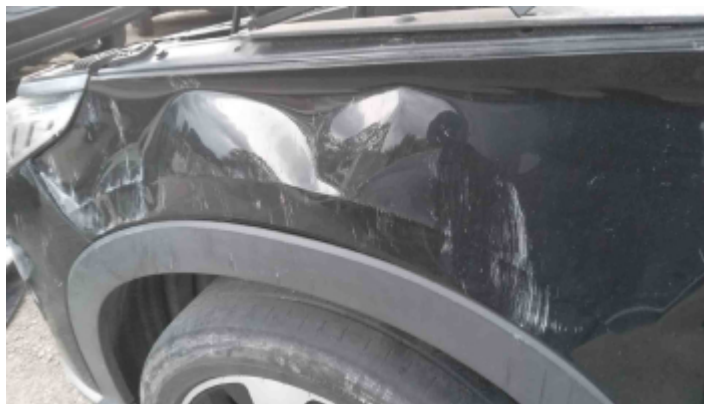
Foto Avaria Pára-Lama Esquerdo

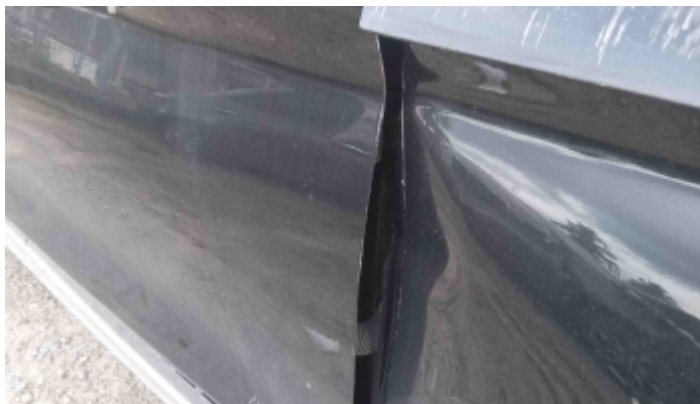
Foto Avaria Porta Direita Dianteira

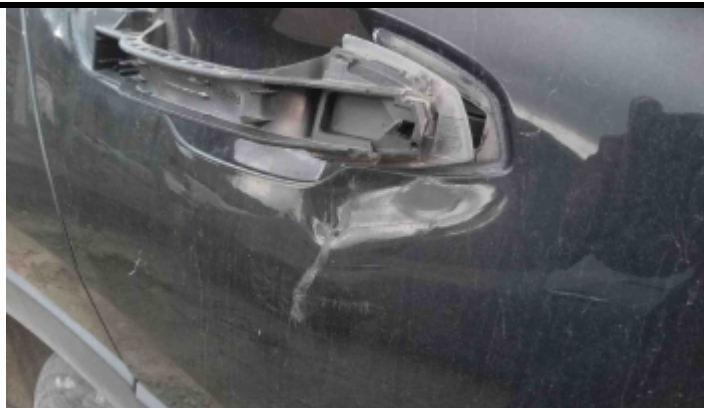
Foto Avaria Porta Direita Traseira

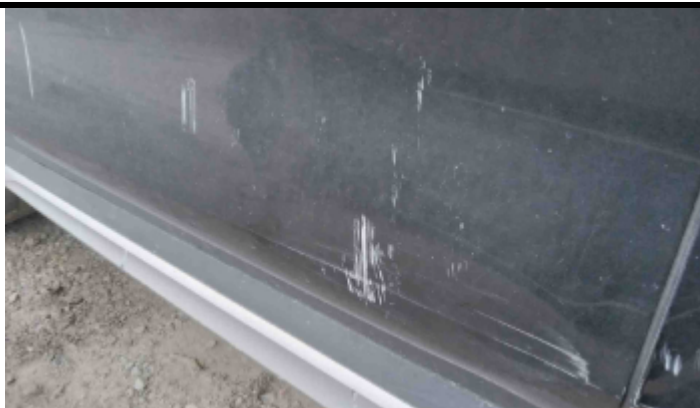
Foto Avaria Porta Esquerda Dianteira

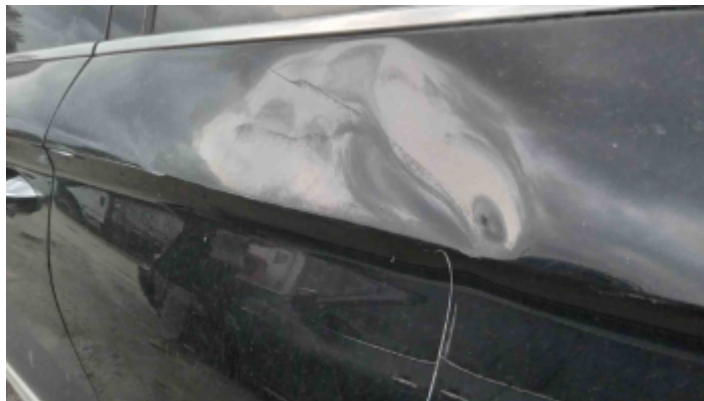
Foto Avaria Porta Esquerda Traseira

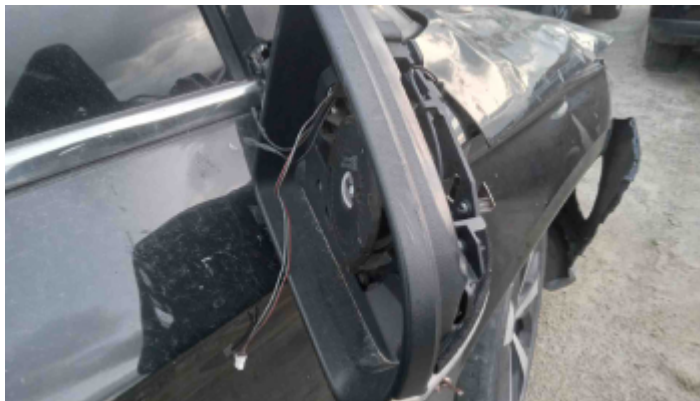
Foto Avaria Retrovisor Direito

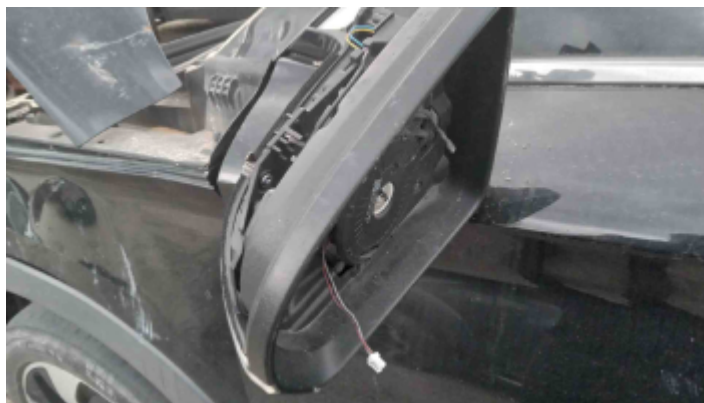
Foto Avaria Retrovisor Esquerdo

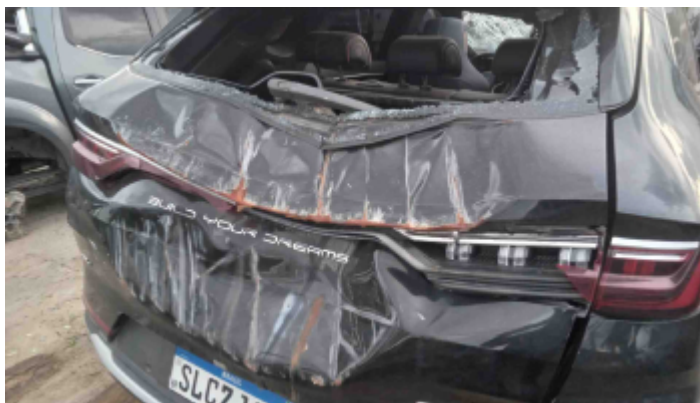
Foto Avaria Tampa do Porta Malas

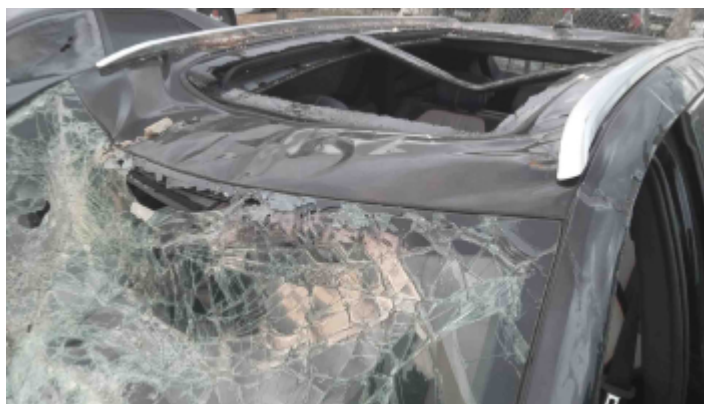
Foto Avaria Teto

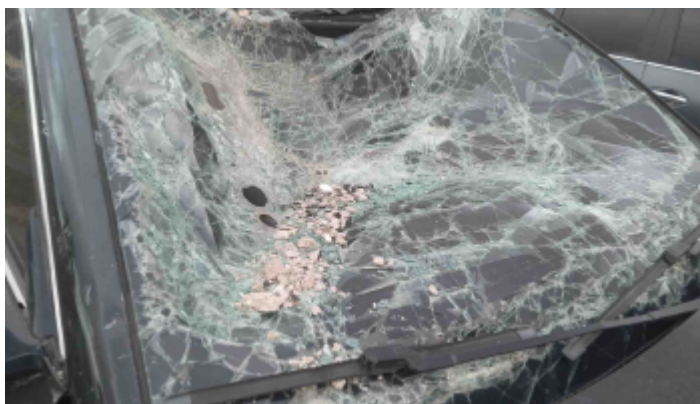
Foto Avaria Vidro Pára-brisa
