**BANCO ITAÚ**  
PLENAVER VISTORIA VEICULAR  
CNPJ: 22.749.502/0001-52  
(11) 5031-4102

Data: 31/07/2025

| Placa | Chassi | Chassi BIN | Código Molicar | Código FIPE |
|---|---|---|---|---|
| VOLKSWAGEN | TIGUAN | TSI | 5 | Hidráulica |

Estado: São Paulo Código MOLICAR: 05115501-1 VOLKSWAGEN TIGUAN 4MOTION 2.0 TSi TIP 4p Gas. Ano Fabricação: 2014 Ano Modelo: 2015  
Passageiros: 5 Peso em ordem de marcha(kg): 1660 Potência Máxima: 200 CV

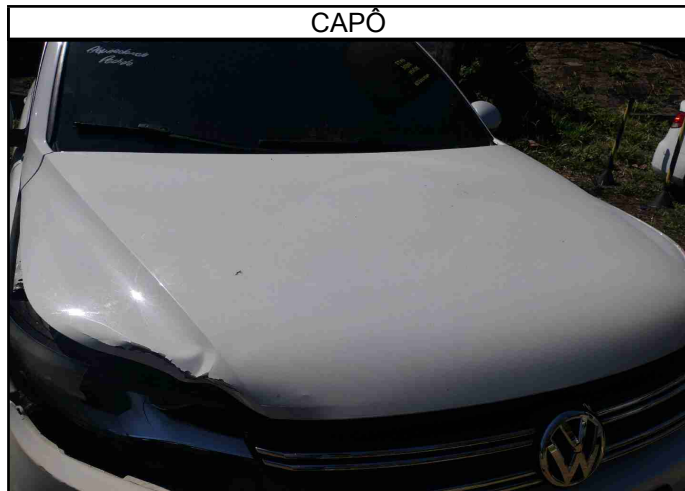
CAPO

| <b>CAPÔ</b> | Danificado Reparável |

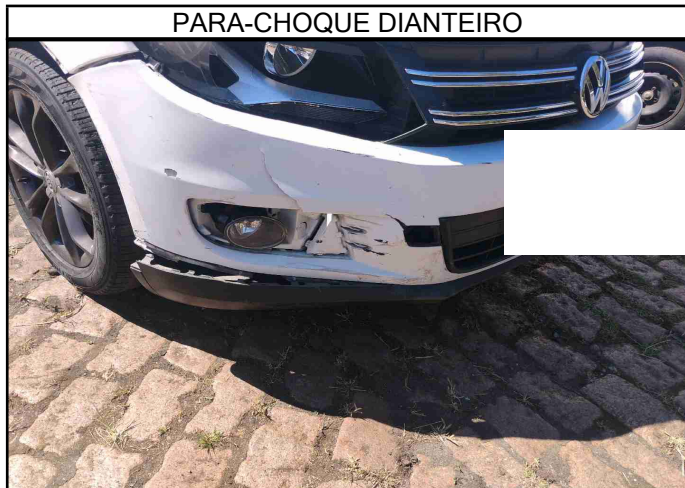
PARA-CHOQUE DIANTEIRO

| <b>PARA-CHOQUE DIANTEIRO</b> | Necessita de Troca |

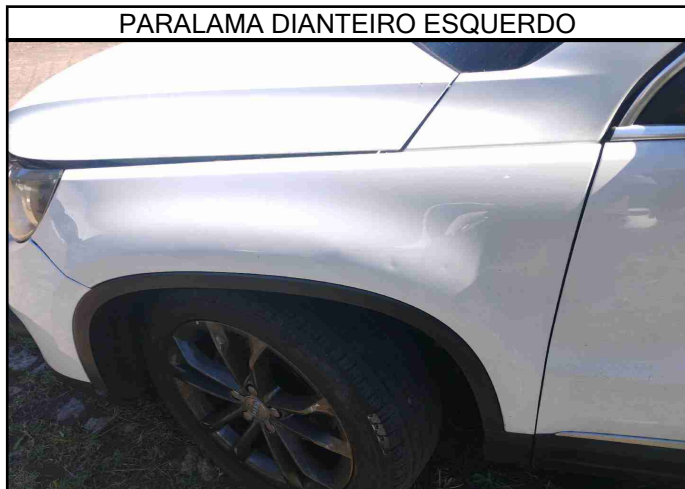
| PARALAMA DIANTEIRO ESQUERDO | Danificado Reparável |

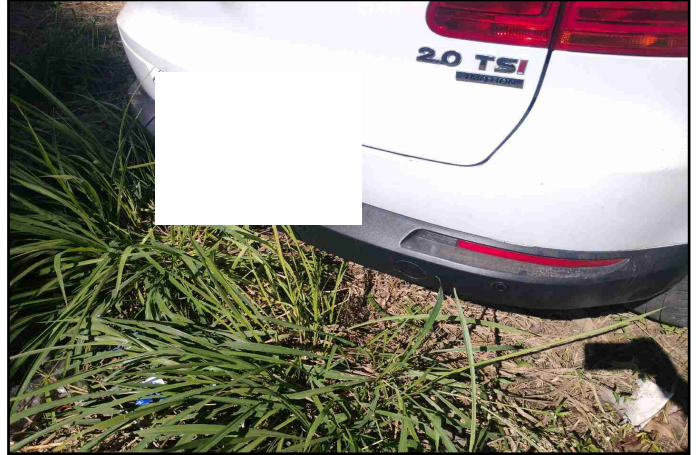
PARA-CHOQUE TRASEIRO

| <b>PARA-CHOQUE TRASEIRO</b> | Danificado Reparável |

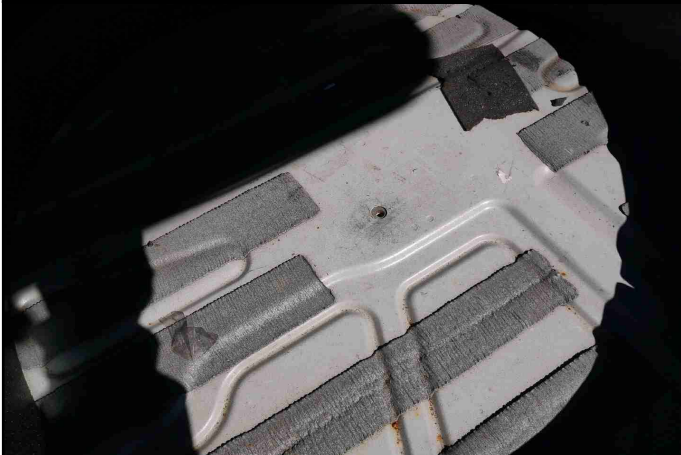
PNEU ESTEPE

| <b>PNEU ESTEPE</b> | Não Possui |

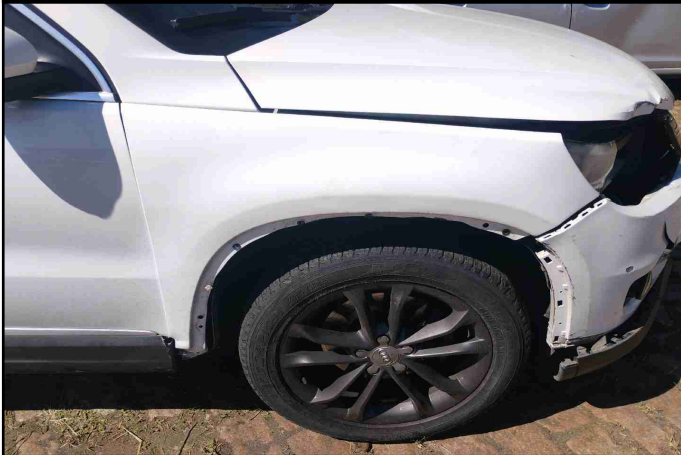
PARALAMA DIANTEIRA DIREITA

| PARALAMA DIANTEIRO DIREITA | Danificado Reparável |

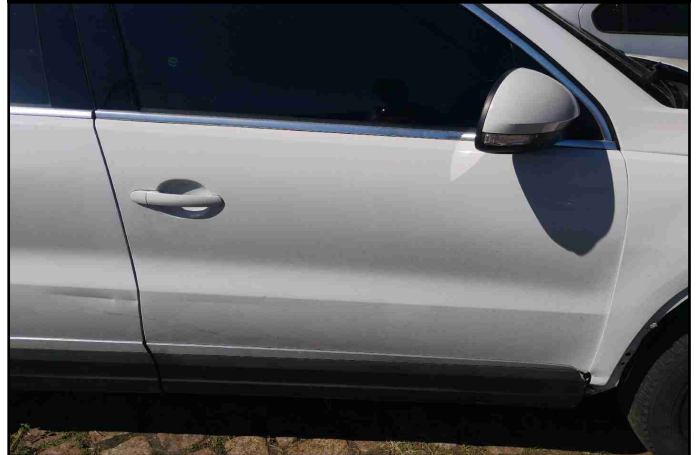
| PORTA DIANTEIRA DIREITA | Danificado Reparável |

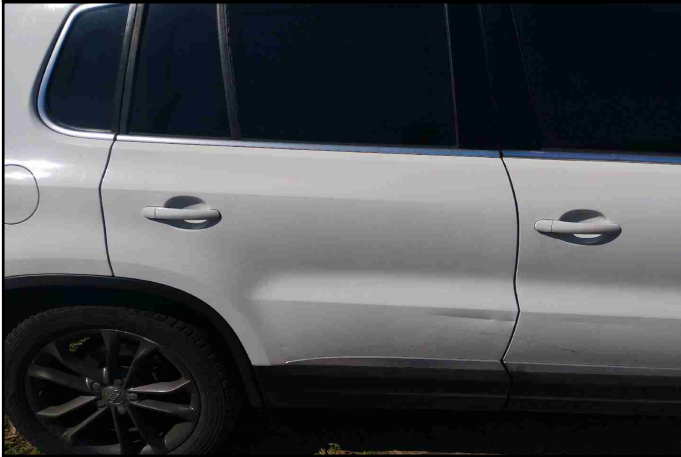
| PORTA TRASEIRA DIREITA | Danificado Reparável |

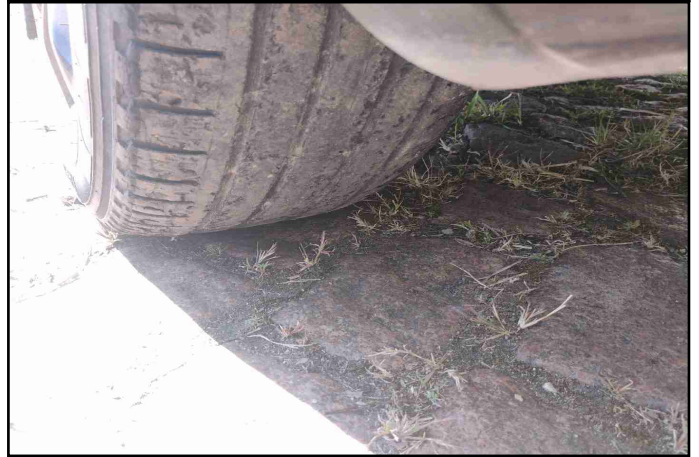
| PNEU DIANTEIRO DIREITO | Necessário a Troca |

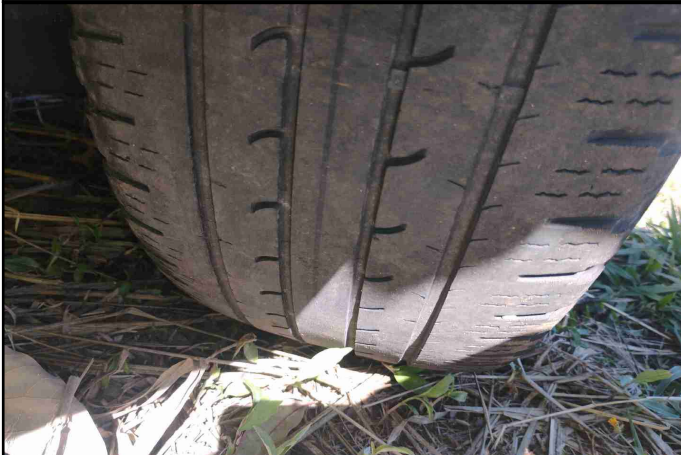
| PNEU TRASEIRO DIREITO | Necessário a Troca |

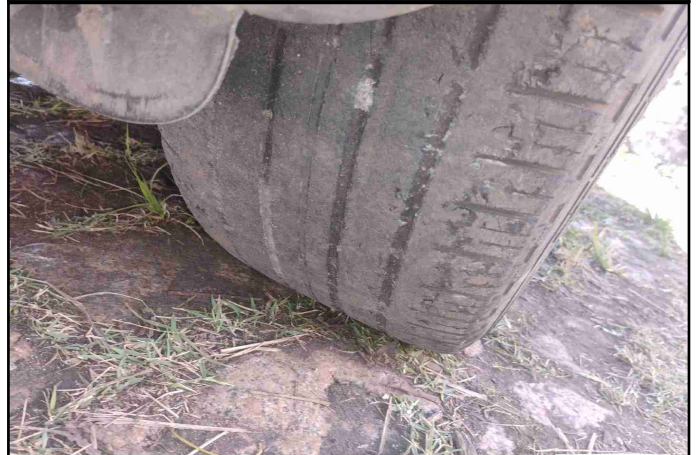
| PNEU DIANTEIRO ESQUERDO | Necessário a Troca |

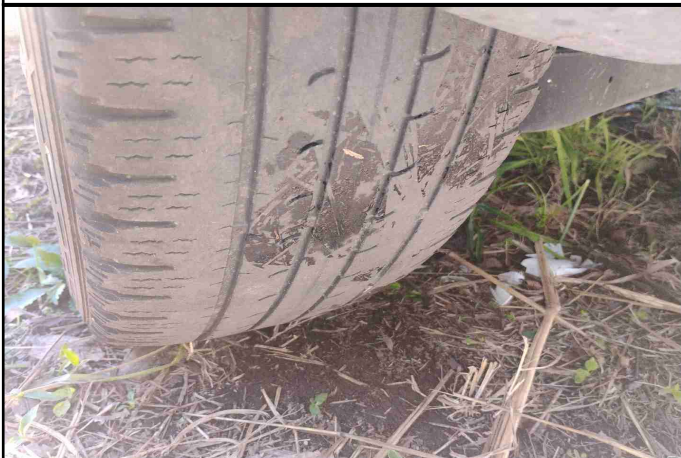
| PNEU TRASEIRO ESQUERDO | Necessário a Troca |

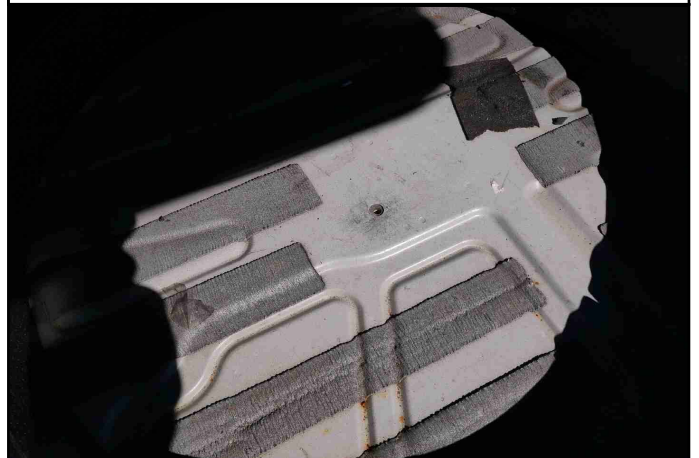
| RODA ESTEPE | Necessita de Troca |

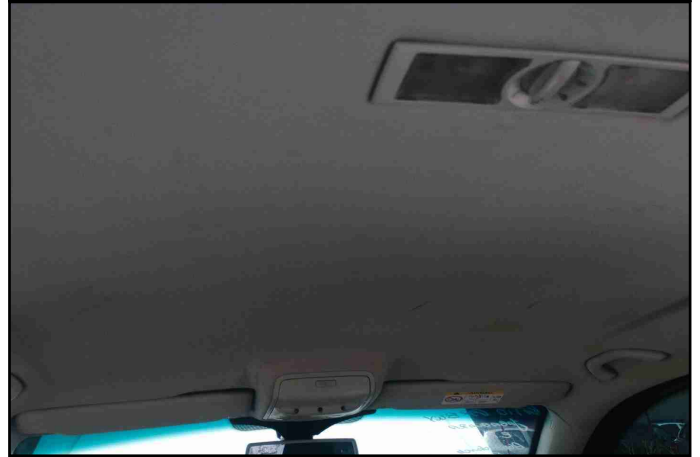
| REVESTIMENTO DO TETO | Ruim |
