Cliente
BANCO BRADESCO FINANCIAMENTOS S

DADOS DO VEÍCULO

PLACA	CHASSI	CHASSI BIN	MARCA/MODELO RENAULT LOGAN LIFE10MT	
ANO FABRICAÇÃO 2020	ANO MODELO 2021	MOTOR BIN	MOTOR OBSERVADO	COR PRATA
COMBUSTÍVEL ALCO/GASOL			KILOMETRAGEM 174365	RENAVAM
CIDADE VISTORIA PAULISTA	ESTADO VISTORIA PE	UF VISTORIA PE	PATIO VISTORIA

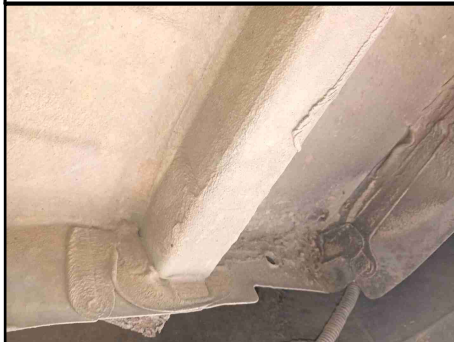
LONGARINA TRASEIRA ESQUERDA

LONGARINA DIANTEIRA MOTORISTA	 	
LONGARINA DIANTEIRA PASSAGEIRO	 	
LONGARINA TRASEIRA MOTORISTA	 	LEVES DANOS/REPAROS
LONGARINA TRASEIRA PASSAGEIRO	 	LEVES DANOS/REPAROS

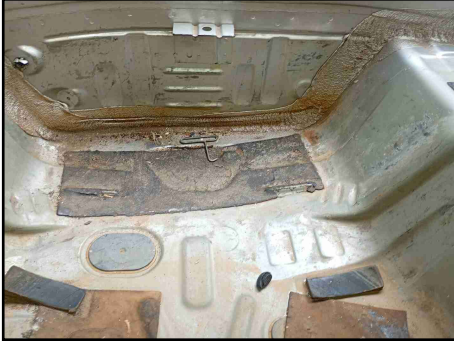
LEVES DANOS/REPAROS
CAIXA DE ESTEPE - PAINEL TRASEIRO

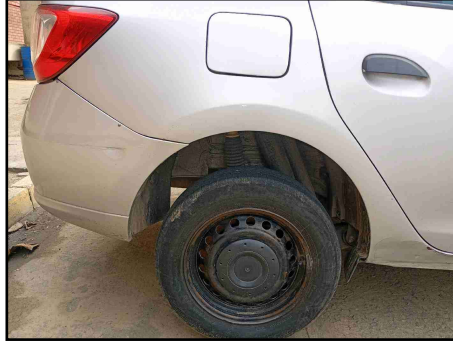
CAIXAS DE RODA TRASEIRA DIREITA

LEVES DANOS/REPAROS
CAIXA DE RODA TRASEIRA ESQUERDA

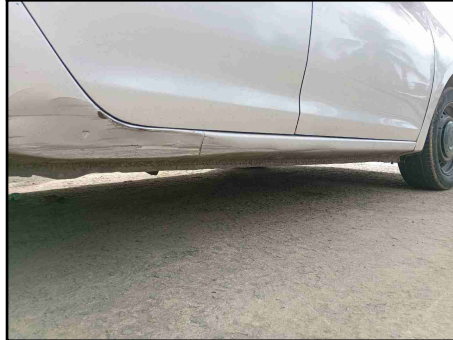
CAIXAS DE AR - SOLEIRA DIREITA

LEVES DANOS/REPAROS

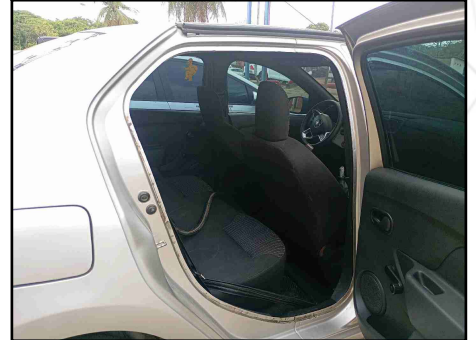
COLUNA B-C DIREITA

COLUNA A-B MOTORISTA	 	
COLUNA B-C MOTORISTA	 	LEVES DANOS/REPAROS
COLUNA A-B PASSAGEIRO	 	
COLUNA B-C PASSAGEIRO	 	LEVES DANOS/REPAROS
