Cliente  
**VIP LEILÕES GESTÃO E LOGÍSTICA**

**DADOS DO VEÍCULO**

| <b>PAF0D34</b> | <b>8AJBA3FS6S0400016</b> | <b>8AJBA3FS6S0400016</b> | <b>TOYOTA HILUX</b> | |

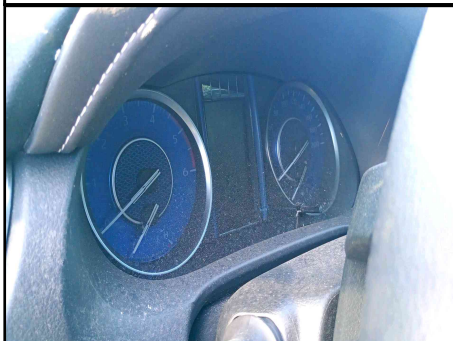
HODÔMETRO

| <b>DIESEL</b> | | | <b>INACESSÍVEL</b> | <b>01460724221</b> |

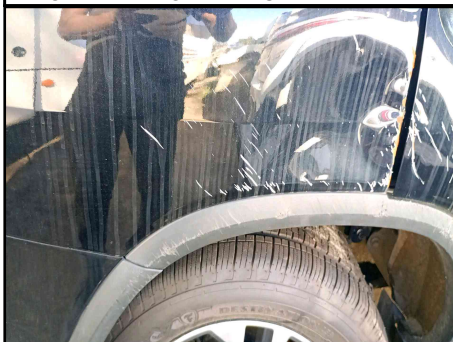
**CAIXA DE RODA TRASEIRA DIREITA**

| CAIXA DE RODA TRASEIRA DIREITA | | DANIFICADO(A) |

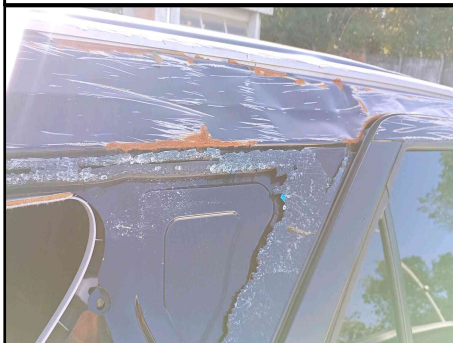
**COLUNA A DIREITA**

| COLUNA A DIREITA | | DANIFICADO(A) |

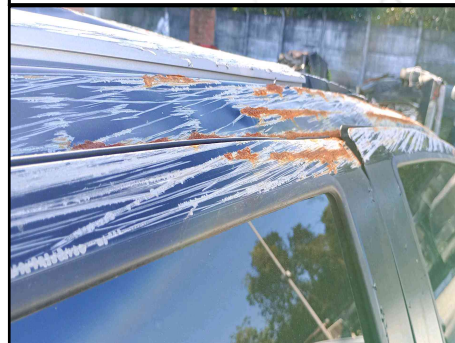
**COLUNA CENTRAL DIREITA**

| COLUNA CENTRAL DIREITA | | DANIFICADO(A) |

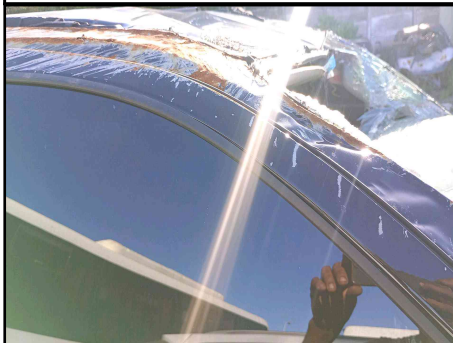
**COLUNA C DIREITA**

| COLUNA C DIREITA | | DANIFICADO(A) |

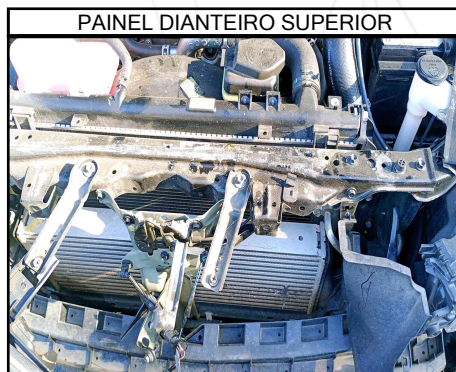
| PAINEL DIANTEIRO SUPERIOR | | DANIFICADO(A) |

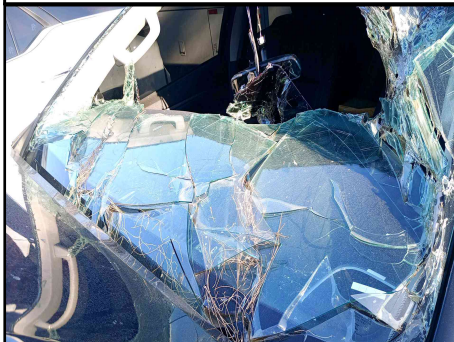
GRAVAÇÃO VIDRO PARABRISA

| GRAVAÇÃO DO VIDRO DO PARA-BRISA | | DANIFICADO(A) |

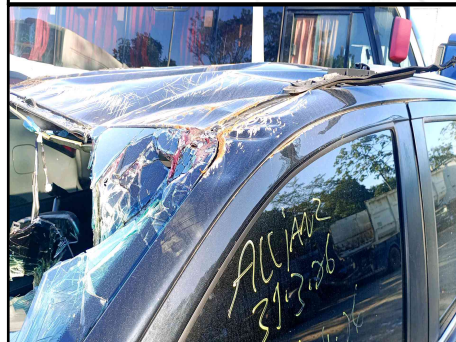
| COLUNA A ESQUERDA | | DANIFICADO(A) |

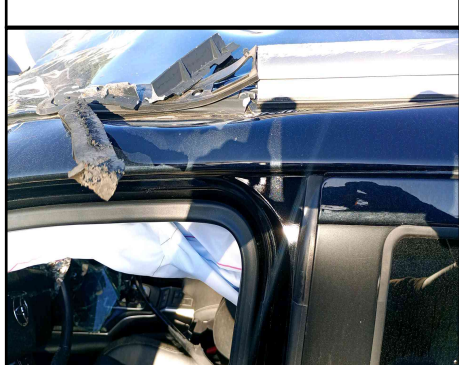
| COLUNA CENTRAL ESQUERDA | | DANIFICADO(A) |

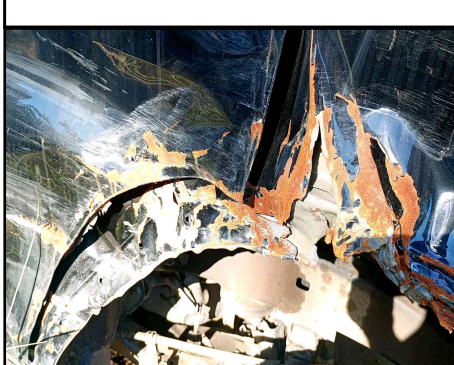
| COLUNA C ESQUERDA | | DANIFICADO(A) |

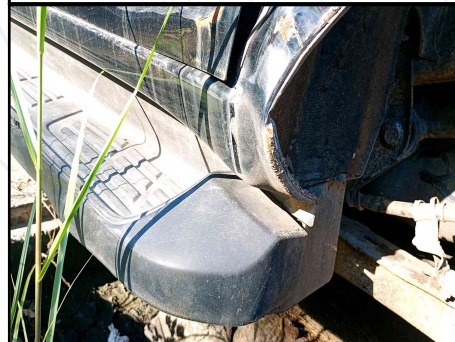
CAIXA DE AR/ SOLEIRA ESQUERDA

| CAIXA DE AR ESQUERDA | | DANIFICADO(A) |

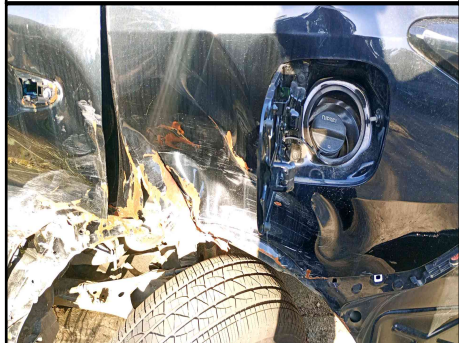
| CAIXA DE RODA TRASEIRA ESQUERDA | | DANIFICADO(A) |

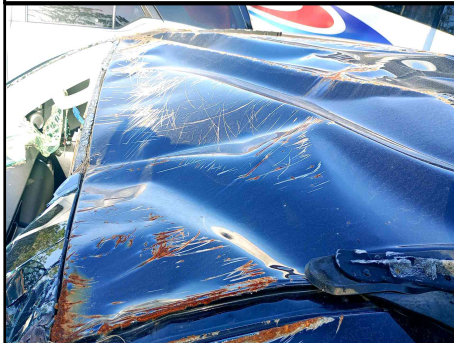
CAIXA DE AR/ SOLEIRA ESQUERDA DANIFICADO(A) / CAIXA DE RODA TRASEIRA DIREITA DANIFICADO(A) / CAIXA DE RODA TRASEIRA ESQUERDA DANIFICADO(A) / COLUNA A DIREITA DANIFICADO(A) / COLUNA A ESQUERDA DANIFICADO(A) / COLUNA C DIREITA DANIFICADO(A) / COLUNA C ESQUERDA DANIFICADO(A) / COLUNA CENTRAL DIREITA DANIFICADO(A) / COLUNA CENTRAL ESQUERDA DANIFICADO(A) / GRAVAÇÃO VIDRO PARABRISA DANIFICADO(A) / HODÔMETRO INACESSÍVEL / PAINEL DIANTEIRO SUPERIOR DANIFICADO(A) / TETO DANIFICADO(A)
