Cliente  
**BANCO BRADESCO FINANCIAMENTOS S**

**DADOS DO VEÍCULO**

PLACA	CHASSI	CHASSI BIN	MARCA/MODELO	
			<b>153326 KA SE 1.5 HA B</b>	
ANO FABRICAÇÃO	ANO MODELO	MOTOR BIN	MOTOR OBSERVADO	COR
<b>2017</b>	<b>2018</b>			<b>BRANCA</b>
COMBUSTÍVEL			KILOMETRAGEM	RENAVAM
<b>ALCOOL/GASOLINA</b>			<b>INACESSÍVEL</b>	
CIDADE VISTORIA	ESTADO VISTORIA	UF VISTORIA	PATIO VISTORIA	
<b>SÃO LUÍS</b>	<b>MA</b>	<b>MA</b>

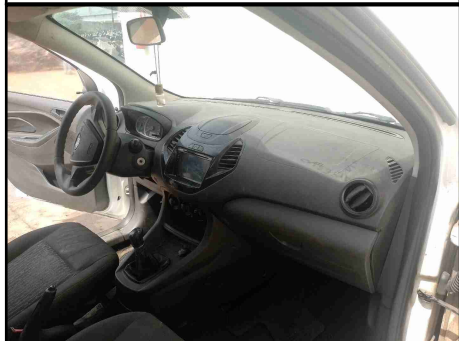
PANORAMICA PAINEL INTERNO

CAIXAS DE AR - SOLEIRA ESQUERDA, DANOS/REPAROS  
 CAIXAS DE RODA DIANTEIRA DIREITA, DANOS/REPAROS  
 CAIXAS DE RODA TRASEIRA DIREITA, DANOS/REPAROS  
 CAIXAS DE RODA TRASEIRA ESQUERDA, DANOS/REPAROS  
 HODOMETRO INACESSÍVEL  
 CAIXAS DE AR - SOLEIRA DIREITA, DANOS/REPAROS  
 PANORAMICA PAINEL INTERNO, DANOS/REPAROS

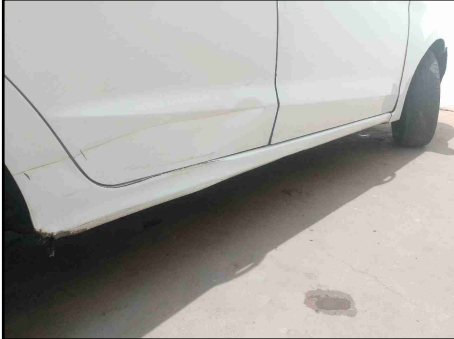
CAIXAS DE AR - SOLEIRA DIREITA

GRAVES DANOS/REPAROS

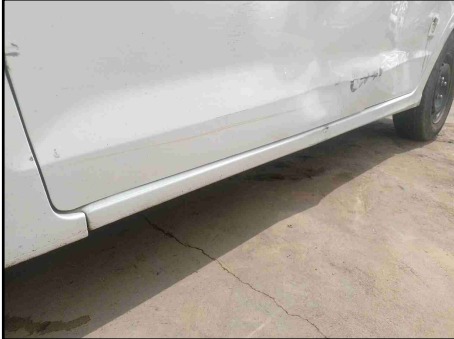
CAIXAS DE AR - SOLEIRA ESQUERDA

LEVES DANOS/REPAROS
CAIXA DE AR / SOLEIRA DIREITA
