Cliente
CARBUY AUTOMOTIVE BUSINESS LTDA

PLACA	CHASSI	CHASSI BIN	MARCA/MODELO FIAT STRADA FIRE CE FLEX	
ANO FABRICAÇÃO 2007	ANO MODELO 2007	MOTOR BIN	MOTOR OBSERVADO	COR PRATA
COMBUSTÍVEL ALCOOL/GASOLINA			KILOMETRAGEM INACESSÍVEL	RENAVAM
CIDADE VISTORIA GOIÂNIA	ESTADO VISTORIA GO	UF VISTORIA GO	PATIO VISTORIA

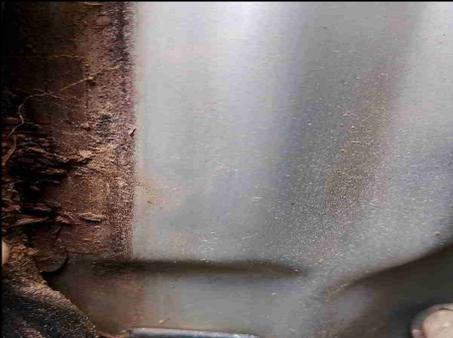
ETIQUETA ETA COLUNA B DIREITA

AUSENTE
CONDIÇÃO ETIQUETAS DE NUMERAÇÃO

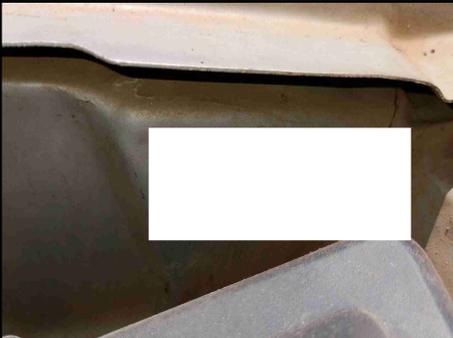
ETIQUETA ETA COMPARTIMENTO MOTOR

COM NUMERAÇÃO ILEGÍVEL OU INCOMPLETA
