Placa: QYW8E59 Marca: VOLKSWAGEN Modelo: TAOS (COMFORTLINE 250 1.4 TSI TB AT6 ) Cód. Molicar: 05127404-8

Chassi: 8AWBJ6B23NA800115 Motor: CWL092855 Cor: Branca Portas: 4 Ano/Modelo: 2021 / 2022

Grupo Capital Vistorias  
www.capitalvistorias.com

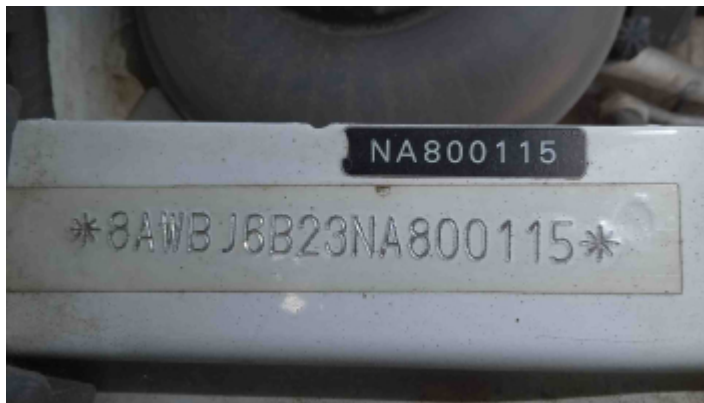
1.2.1 - Dentro dos padrões habituais do fabricante, não apresentado anormalidade.

Foto da gravação do chassi : 8AWBJ6B23NA800115

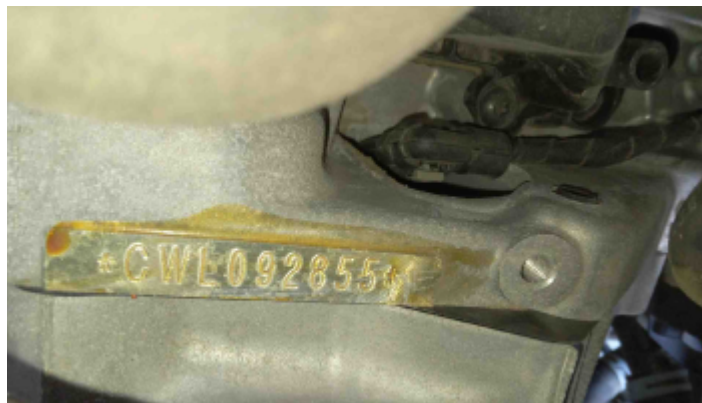
4.2.1 - Dentro dos padrões habituais do fabricante, não apresentado anormalidade.

Foto do número do motor : CWL092855

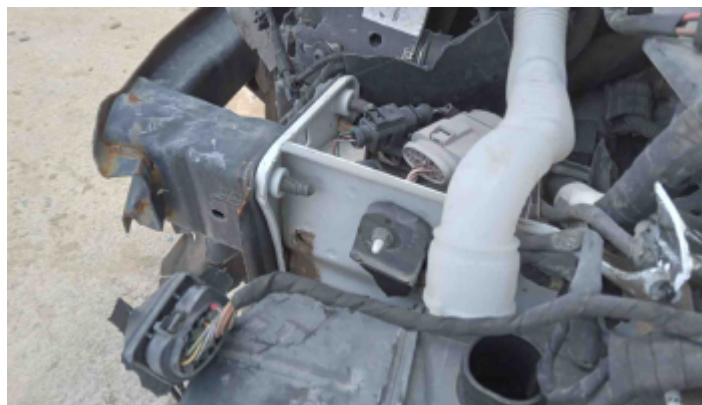
\*\*\* AIRBAG MOTORISTA, PASSAGEIRO E CORTINA DEFLAGRADO \*\*\*  
VEICULO POSSUI DANOS NO CONJUNTO ESTRUTURAL:  
PAINEL DIANTEIRO;  
CRASHBOX ESQUERDO;  
LONGARINA ESQUERSA DANIFICADA;  
CAIXA DE RODA DIANTEIRA ESQUERDA DANIFICADA;

Foto Estrutura Longarina Esquerda

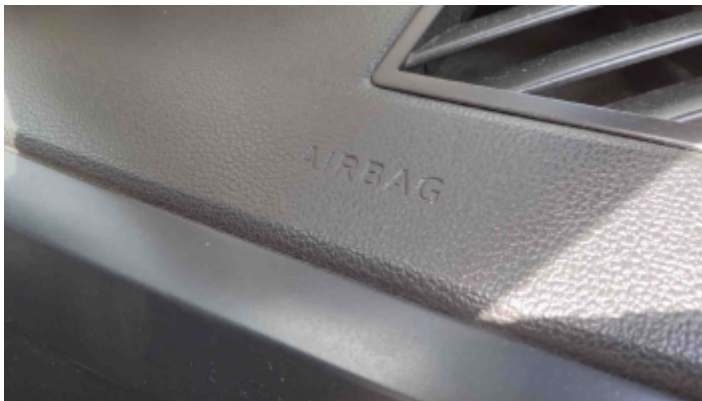
Foto Air Bag

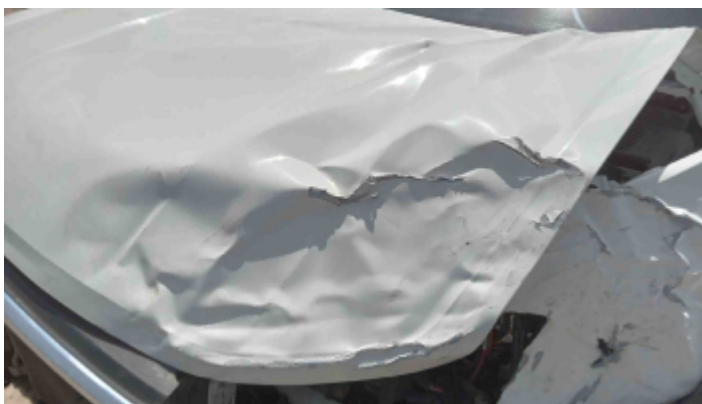
Foto Avaria Capô

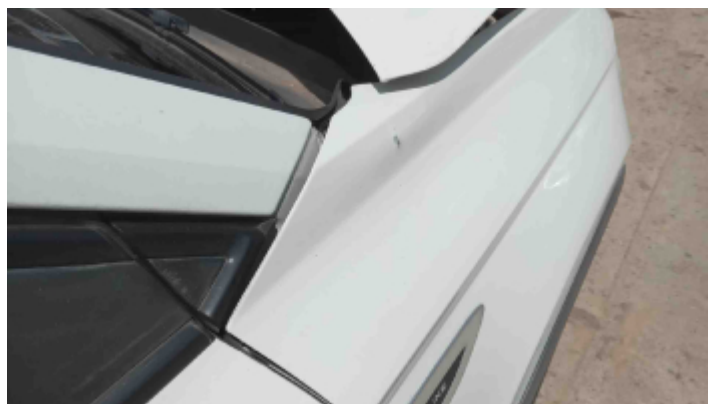
Foto Avaria Pára-Lama Direito

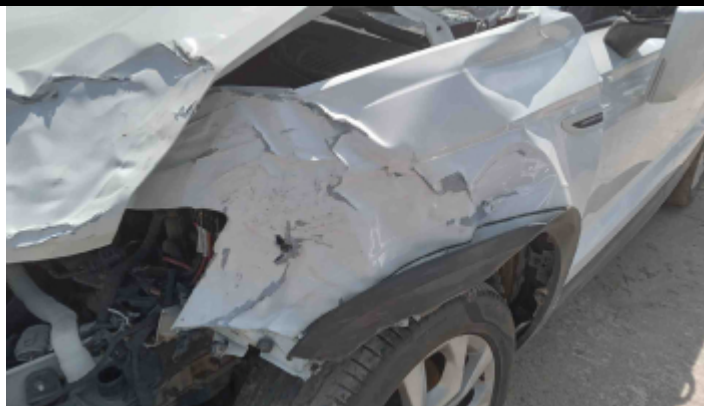
Foto Avaria Pára-Lama Esquerdo

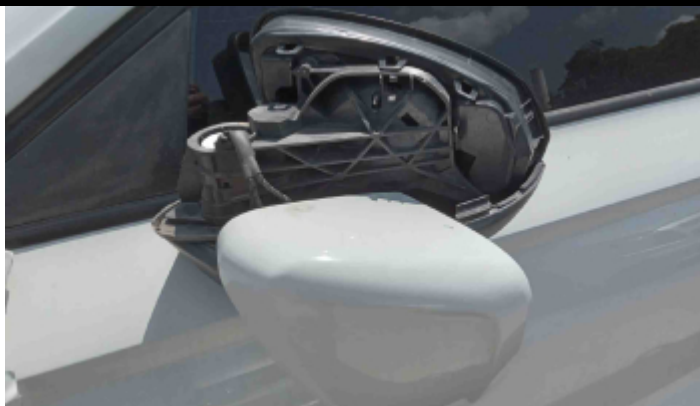
Foto Avaria Retrovisor Esquerdo

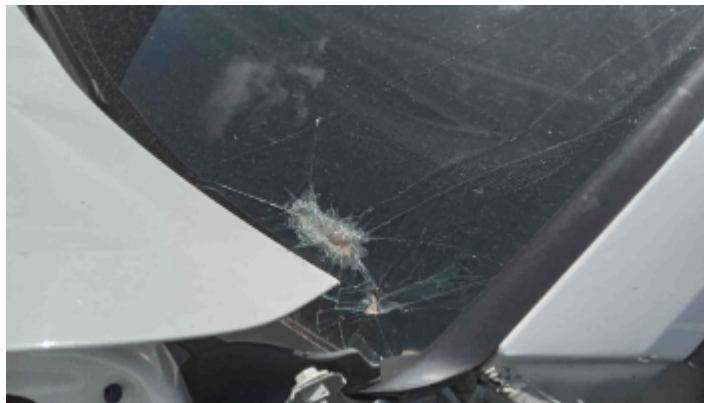
Foto Avaria Vidro Pára-brisa
