**CLIENTE**

Cliente  
**CARBUY AUTOMOTIVE BUSINESS LTDA**

**DADOS DO VEÍCULO**

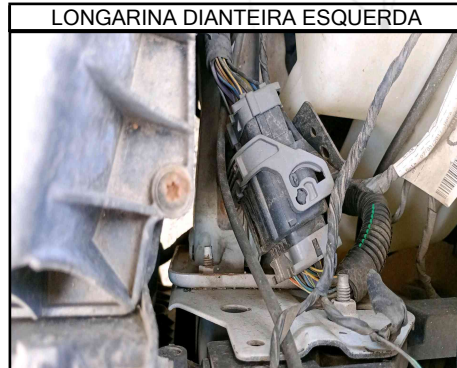
| LONGARINA DIANTEIRA ESQUERDA | ⚠ | DANIFICADO(A) |

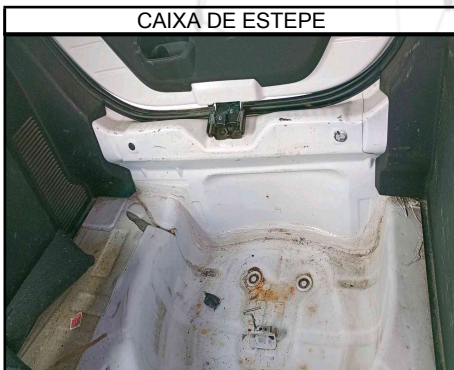
**CAIXA DE ESTEPE - DANIFICADO / CAIXA DE RODA DIANTEIRA ESQUERDA - DANIFICADO(A) / COLUNA C DIREITA - DANIFICADO(A) / PAINEL TRASEIRO - DANIFICADO**

| CAIXA DE ESTEPE | | DANIFICADO |

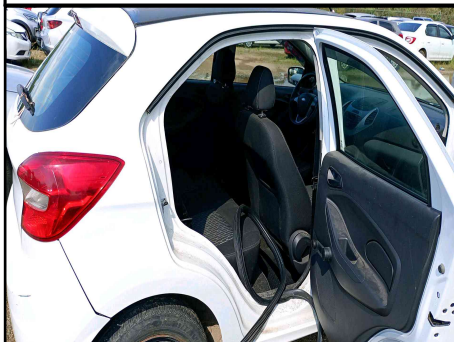
| COLUNA C DIREITA | ⚠ | DANIFICADO(A) |

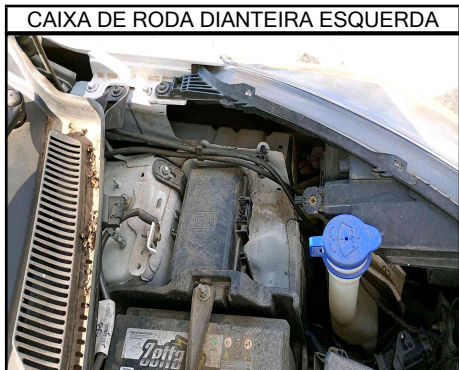
| CAIXA DE RODA DIANTEIRA ESQUERDA | | DANIFICADO(A) |
