Cliente  
**CARBUY AUTOMOTIVE BUSINESS LTDA**

**DADOS DO VEÍCULO**

| | | | <b>YAMAHA FZ15 FAZER ABS</b> | |

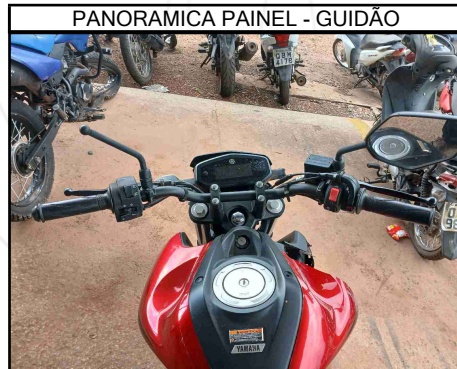
PANORAMICA PAINEL - GUIDÃO

| PANORAMICA PAINEL / GUIDÃO | | <b>DANIFICADA</b> |

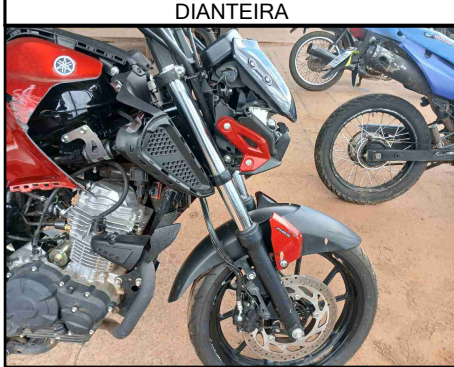
GARFO DIANTEIRO - SUSPENSÃO  
DIANTEIRA

| GARFO DIANTEIRO / SUSPENSÃO DIANTEIRA | | <b>DANIFICADA</b> |

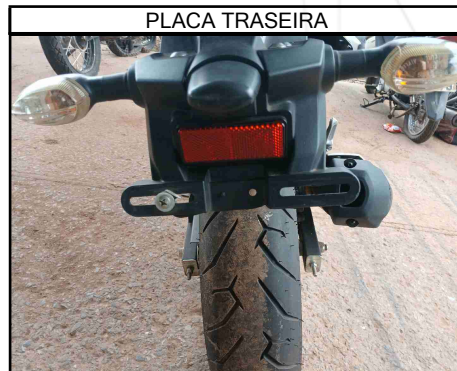
PLACA TRASEIRA

| CONDIÇÃO DA PLACA | | <b>AUSENTE</b> |

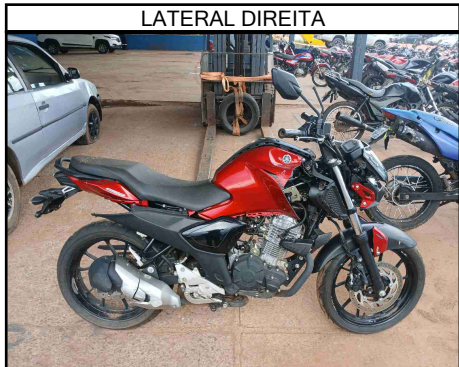
LATERAL DIREITA

**TANQUE DANIFICADO**  
**GARFO DIANTEIRO - SUSPENSÃO DIANTEIRA DANIFICADA**  
**LATERAL DIREITA DANIFICADA**  
**PANORAMICA PAINEL - GUIDÃO DANIFICADA**  
**PLACA TRASEIRA AUSENTE**

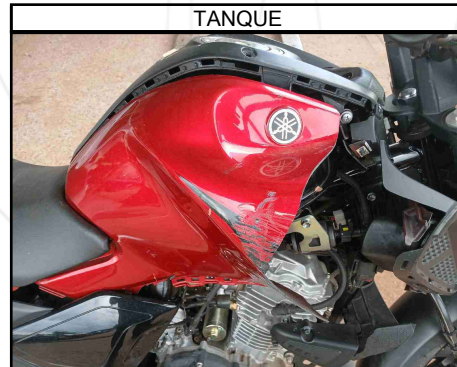
| TANQUE | | <b>DANIFICADO</b> |
