**CLIENTE**

Cliente  
**CARBUY AUTOMOTIVE BUSINESS LTDA**

**DADOS DO VEÍCULO**

| | | | <b>MERCEDES BENZ MPOLO</b> |

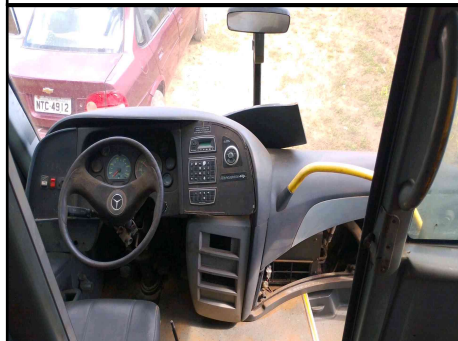
PANORAMICA PAINEL INTERNO

**COLUNA A DIREITA NÃO FOI POSSÍVEL ANÁLISE DEVIDO A NECESSIDADE DESMONTES DE PEÇAS**  
**PARA-BRISA AVARIADO**  
**GRAVAÇÃO VIDRO PORTA DIREITA SEM GRAVAÇÃO**  
**GRAVAÇÃO VIDRO PORTA ESQUERDA SEM GRAVAÇÃO**  
**PANORÂMICA PAINEL INTERNO FALTANDO PEÇAS**  
**ASSOALHO CABINE DIREITO DANIFICADO(A)**  
**ASSOALHO CABINE ESQUERDO DANIFICADO(A)**  
**LONGARINA DIANTEIRA DIREITA DANIFICADO(A)**  
**PLACA TRASEIRA DANIFICADO(A)**  
**ETIQUETA ETA COMPARTIMENTO MOTOR AUSENTE**  
**PLACA DIANTEIRA AUSENTE**  
**PI AQUIETA CARROCERIA AUSENTE**

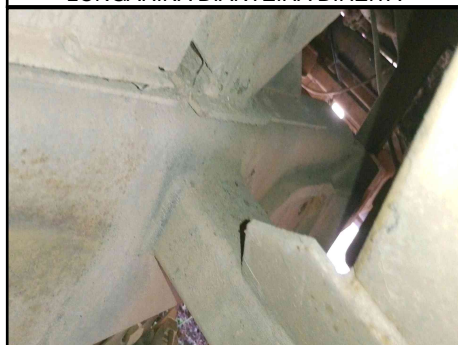
| LONGARINA DIANTEIRA DIREITA | | DANIFICADO(A) |

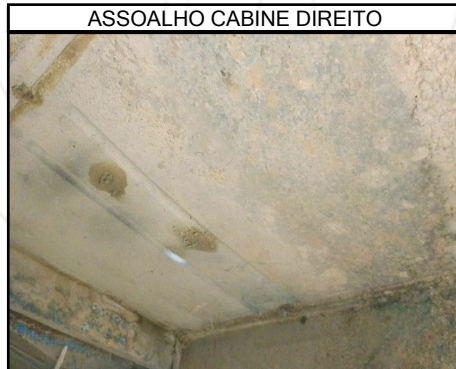
ASSOALHO CABINE DIREITO

| ASSOALHO DA CABINE DIREITO | | DANIFICADO(A) |

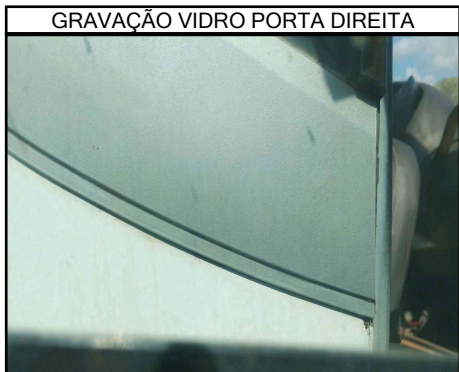
GRAVAÇÃO VIDRO PORTA DIREITA

| GRAVAÇÃO DO VIDRO DA PORTA DIREITA | | SEM GRAVAÇÃO |

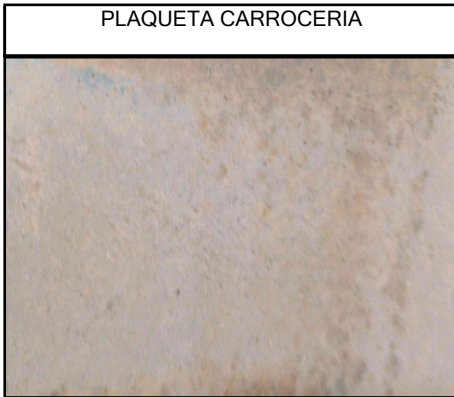
PLAQUETA CARROCERIA

| PLAQUETA DA CARROCERIA | | AUSENTE |

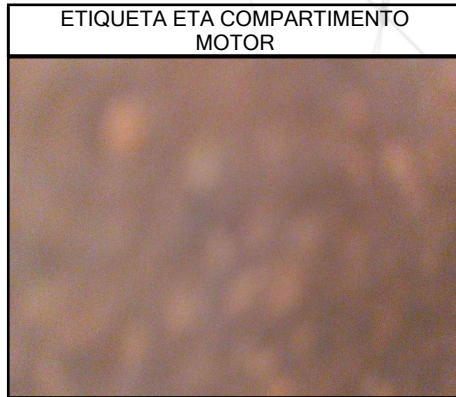
ETIQUETA ETA COMPARTIMENTO  
MOTOR

| ETIQUETA ETA DO COMPARTIMENTO | | AUSENTE |

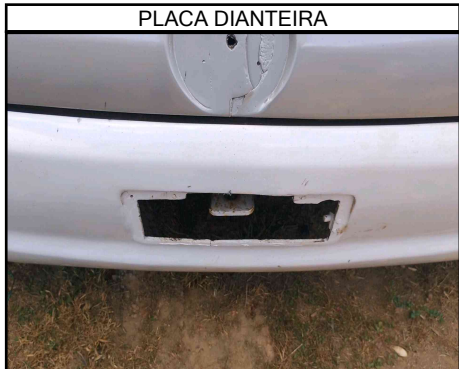
| PLACA DIANTEIRA | | AUSENTE |

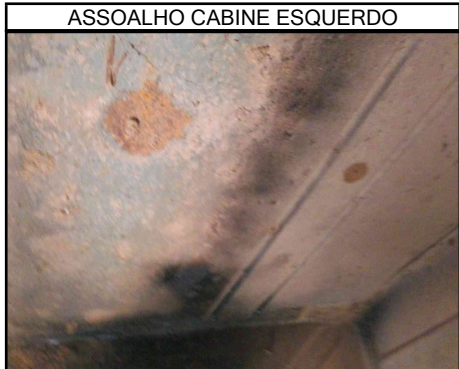
ASSOALHO CABINE ESQUERDO

| ASSOALHO DA CABINE ESQUERDO | | DANIFICADO(A) |

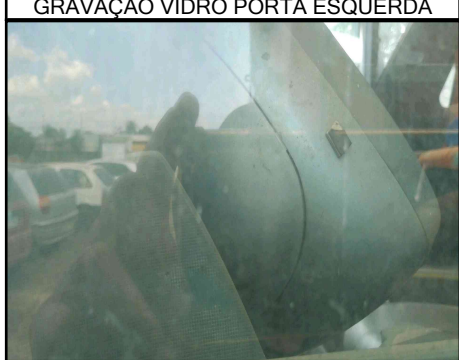
GRAVAÇÃO VIDRO PORTA ESQUERDA

| GRAVAÇÃO DO VIDRO DA PORTA ESQUERDA | | SEM GRAVAÇÃO |
