**BANCO ITAÚ**  
PLENAVER VISTORIA VEICULAR  
CNPJ: 22.749.502/0001-52  
(11) 5031-4102

Data:04/08/2025

**CXS DE AR AVARIADAS**

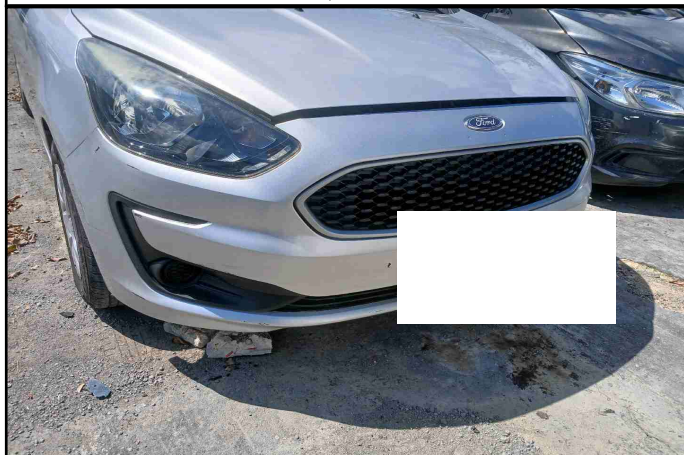
PARA-CHOQUE DIANTEIRO

| <b>PARA-CHOQUE DIANTEIRO</b> | Danificado Reparável |

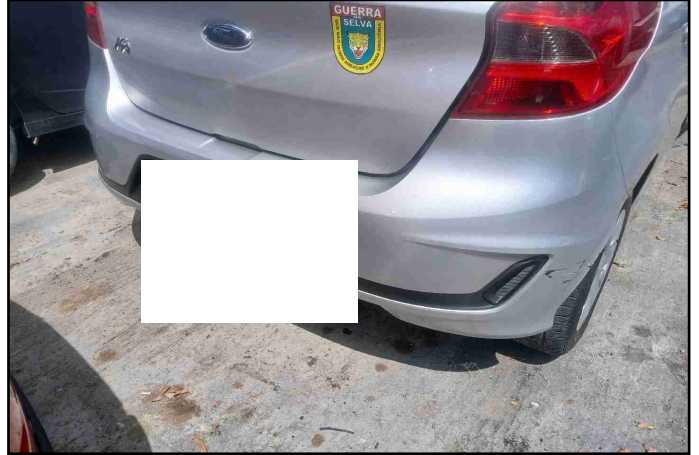
PARA-CHOQUE TRASEIRO

| <b>PARA-CHOQUE TRASEIRO</b> | Danificado Reparável |

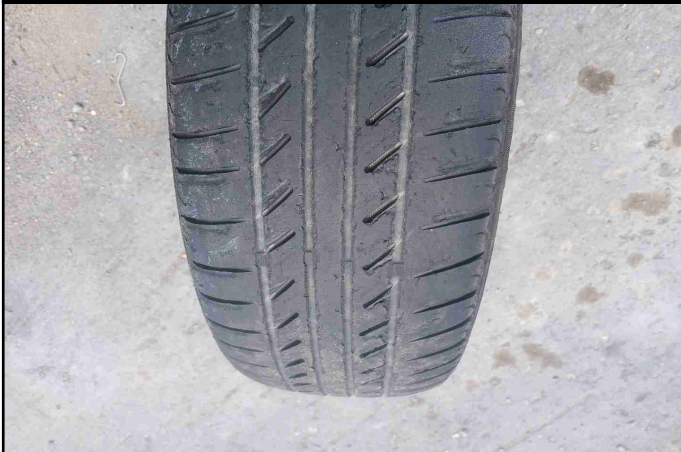
PNEU ESTEPE

| <b>PNEU ESTEPE</b> | Meia-Vida |

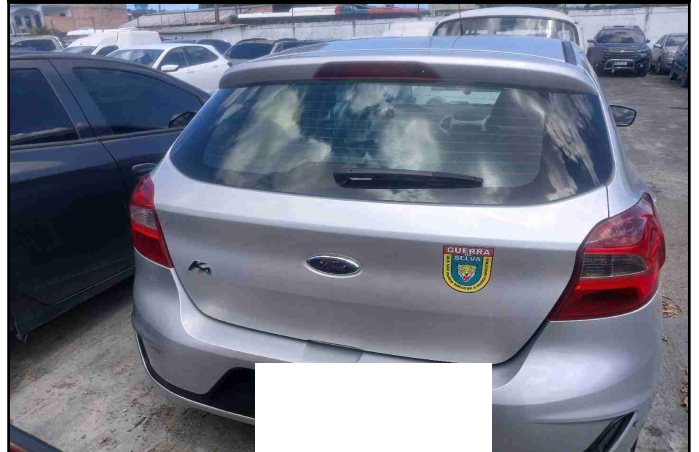
PORTA MALAS

| <b>PORTA MALAS</b> | Danificado Reparável |

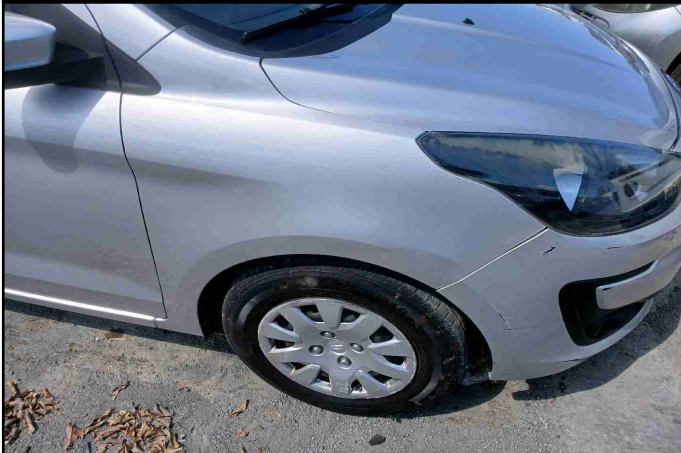
PARALAMA DIANTEIRA DIREITA

| PARALAMA DIANTEIRO DIREITA | Danificado Reparável |

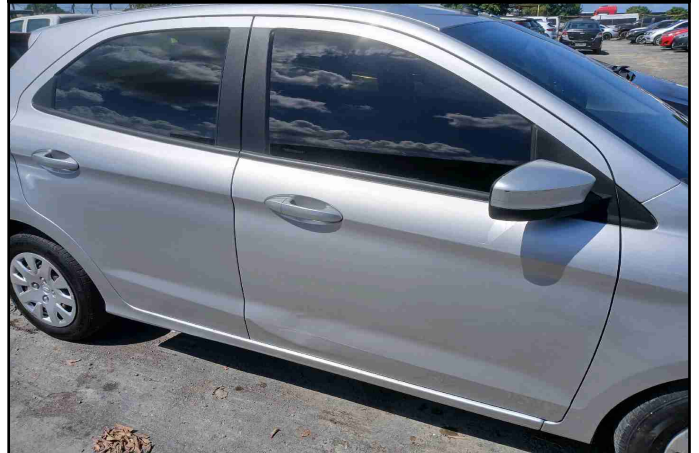
| PORTA DIANTEIRA DIREITA | Danificado Reparável |

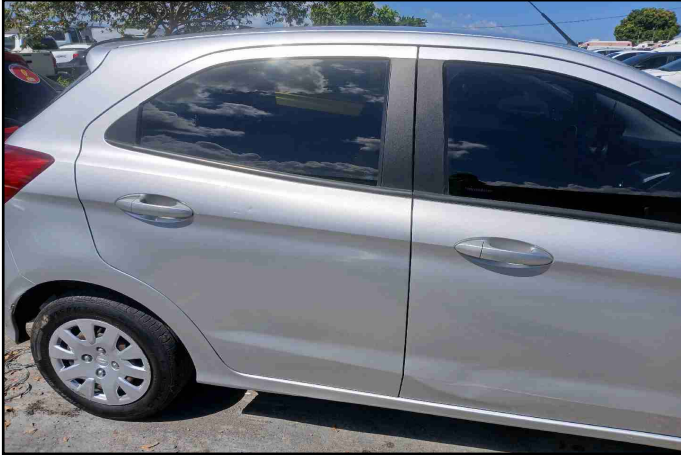
| PORTA TRASEIRA DIREITA | Danificado Reparável |

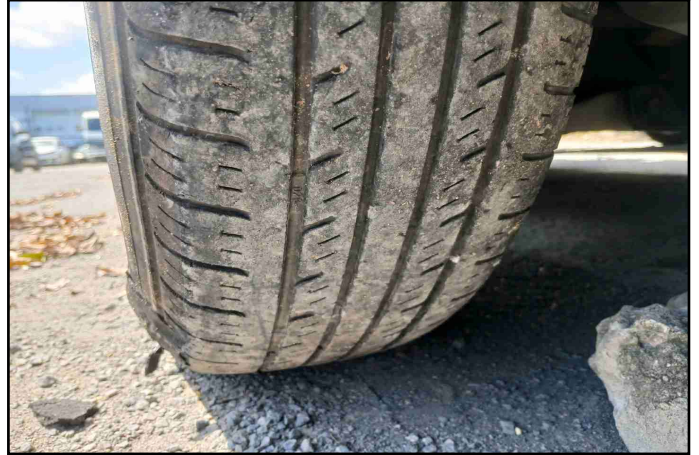
| PNEU DIANTEIRO DIREITO | Meia-Vida |

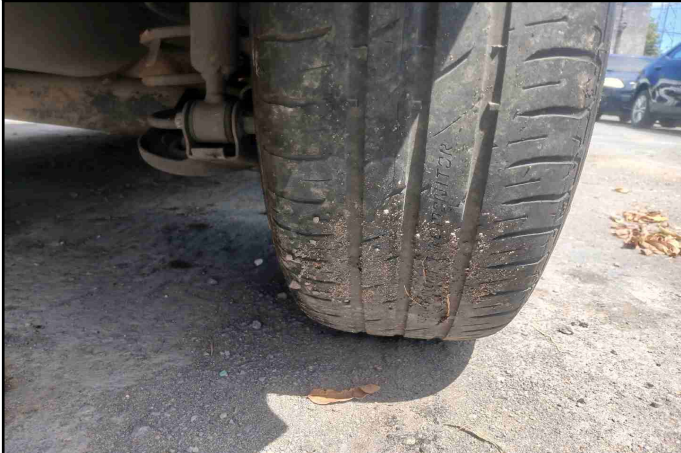
| PNEU TRASEIRO DIREITO | Meia-Vida |

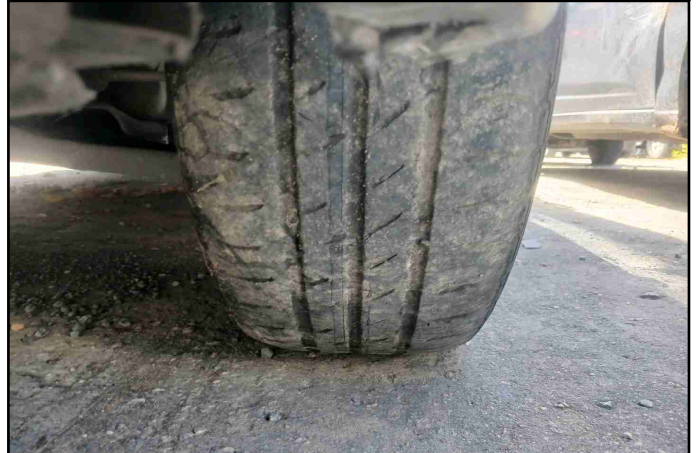
| PNEU DIANTEIRO ESQUERDO | Meia-Vida |

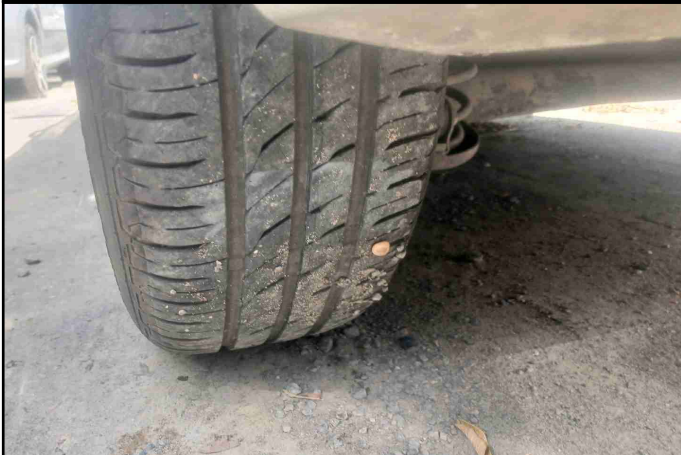
| PNEU TRASEIRO ESQUERDO | Meia-Vida |
